# LEGEPLADSINSPEKTION

## Kompan Danmark Installationsinspektion GRUNDEJERFORENINGEN KÆRLODDEN

### Inspektionstype: Årlig hovedinspektion

**Rapportnr.: SR443**

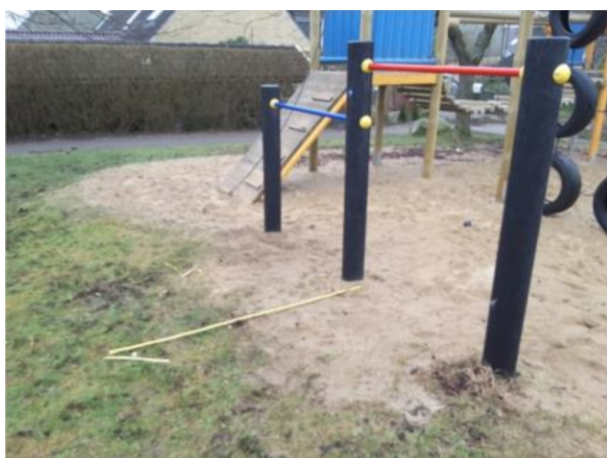
| Problemstilling | | Risikovurdering: 3 - Uønsket |
| Problembeskrivelse | Der vurderes, at underlaget under legeredskabet er for hårdt.<br>Normalt kan græs på muldlag være tilstrækkeligt støddæmpende ved fald op til 1000mm, men her overstiger den maksimale faldhøjde 1000mm.<br>BEMÆRK: Der kan foretages en droptest af faldunderlaget, som kan give svar på om denne vurdering er korrekt.<br>EN1176:2008 Del 1 Pkt. 4.2.8.5.2 Redskaber med en fri faldhøjde over 600 mm eller med tvungen bevægelse samt Tabel 4 | |
| Bemærkninger | Faldhøjden er her hhv 139 cm og 113 cm. Udstrækningen af faldunderlaget skal her min. være 150 cm. | |

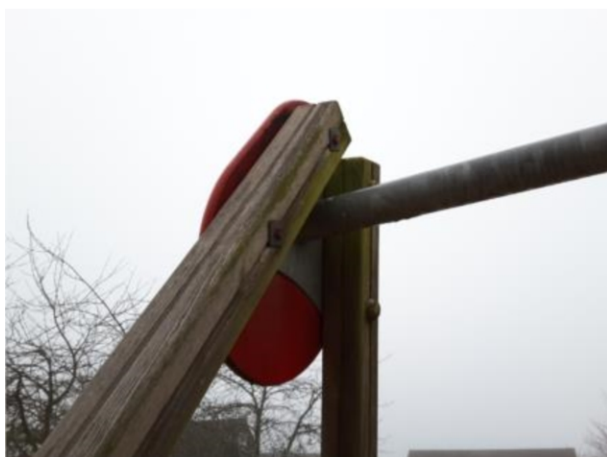
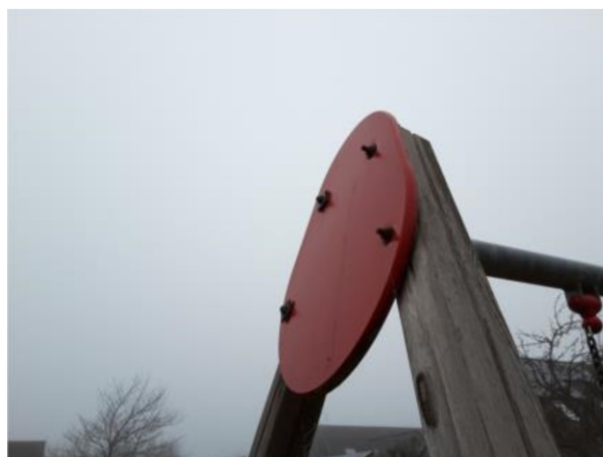
Risikovurdering: 5 - Ubetydelig

| Problembeskrivelse | Der mangler dækhætte på redskabet.<br>EN1176:2008 Del 7 Pkt. 8.2.7 Korrigerende vedligeholdelse |
| Bemærkninger | Der mangler 8 dækhætter ved den ene ende af overliggeren. |

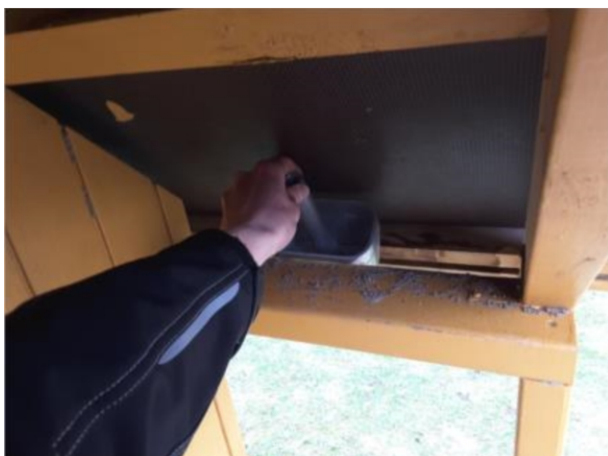
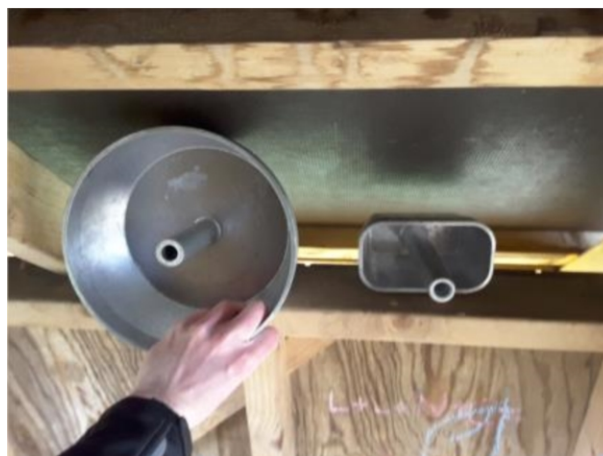
Risikovurdering: 3 - Uønsket

| Problembeskrivelse | Der er konstateret risiko for fastklemning af hovedet i redskabet.<br>Åbninger der er placeret mere end 600mm over faldunderlaget eller ståfladen, som kan passeres af prøvedorn C (89x157mm) uden prøvedorn D (Ø230mm) kan følge med, udgør en risiko for fastklemning af hovedet.<br>EN1176:2008 Del 1 Pkt. 4.2.7.2 Fastklemning af hoved og hals og Figur D1 |
| Bemærkninger | Der er konstateret 6 åbninger mellem taget og væggene. Jeg vurderer dog sandsynligheden som lav her, da situationen kræver at man får fødderne gennem åbningen først. |

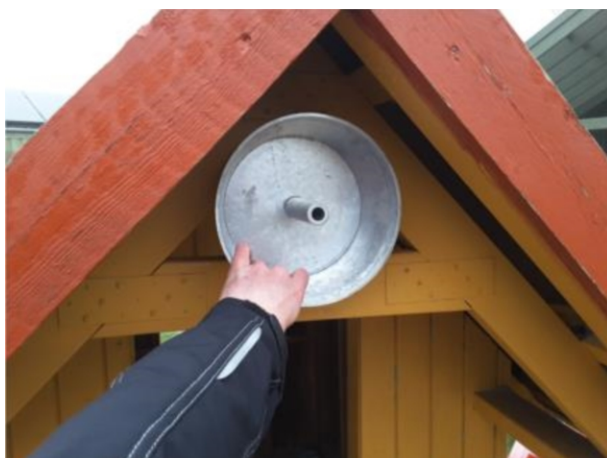
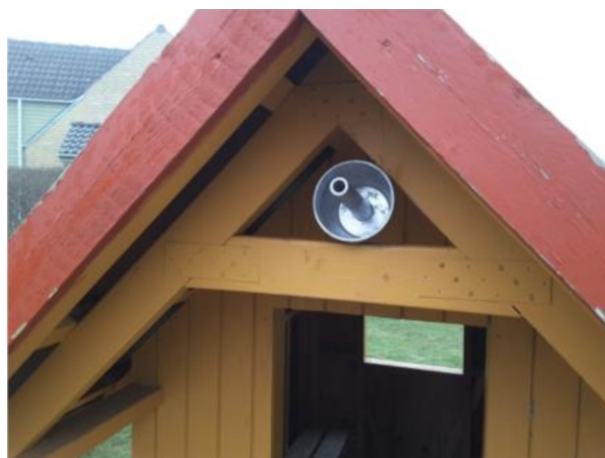
| Problemstilling | | Risikovurdering: 2 - Høj |
| Problembeskrivelse | Der er konstateret risiko for fastklemning af hovedet i redskabet.<br>Åbninger der er placeret mere end 600mm over faldunderlaget eller ståfladen, som kan passeres af prøvedorn E (Ø130mm) uden prøvedorn D(Ø230mm) kan følge med, udgør en risiko for fastklemning af hovedet.<br>EN1176:2008 Del 1 Pkt. 4.2.7.2 Fastklemning af hoved og hals og Figur D1 | |
| Bemærkninger | Der er konstateret åbninger i legehusets 4 spær. Som kan medføre risiko for fastklemning af hoved og hals. | |

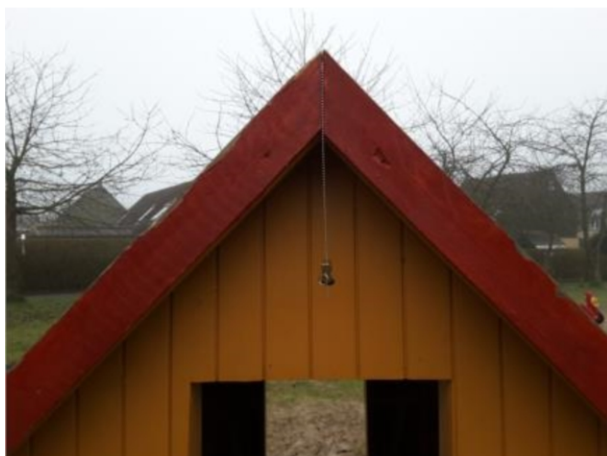
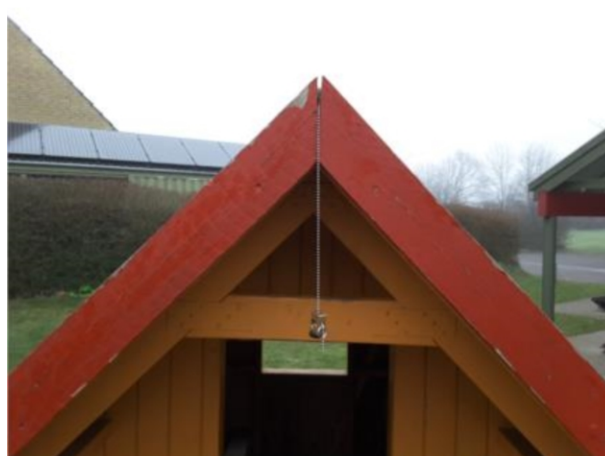
| Problemstilling | | Risikovurdering: 2 - Høj |
| Problembeskrivelse | Der er konstateret åbninger ved taget, der kan fange beklædningsdele, som fx en anoraksnor.<br>EN1176:2008 Del 1 Pkt. 4.2.7.3 Fastklemning af tøj/hårAnneks D 3.2.3 Tage | |
| Bemærkninger | Der er konstateret en åbning i begge ender af taget. | |

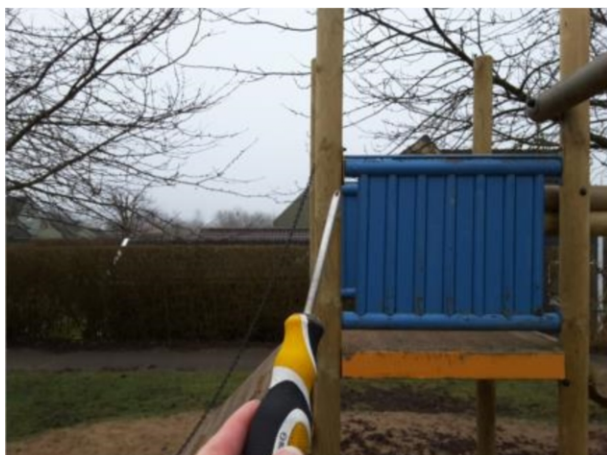
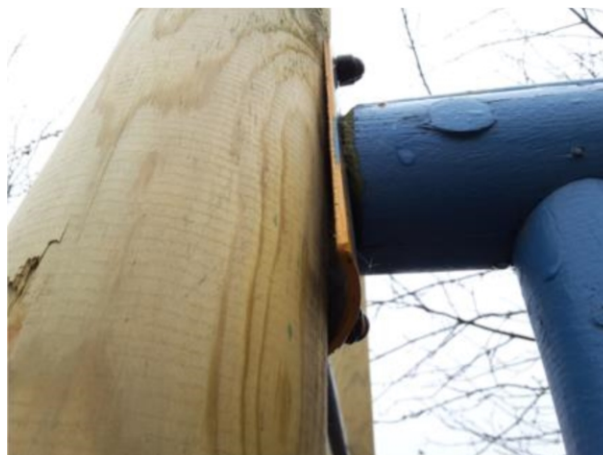
Risikovurdering: 5 - Ubetydelig

| Problembeskrivelse | EN1176:2008 Del 7 Pkt. 8.2.7 Korrigerende vedligeholdelse |
| Bemærkninger | Det viste beslag er ikke blevet monteret korrekt. Jeg vurderer dog ikke at det har nogen sikkerhedsmæssige betydning. |

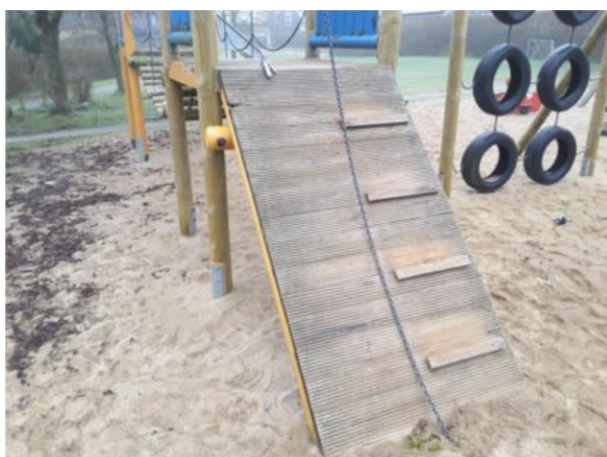
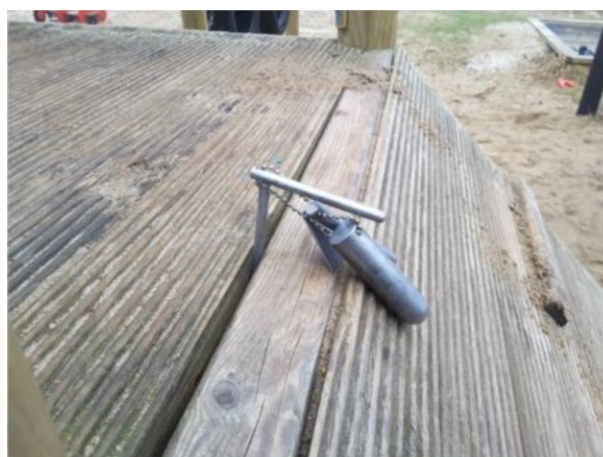
| Problemstilling | | Risikovurdering: 3 - Uønsket |
| Problembeskrivelse | Der er konstateret åbninger der kan fange brugerens fingre.<br>Der er tale om åbninger med et mindste tværsnit mellem 8- og 25mm der kan fange brugerens fingre, som er placeret mere end 1000mm fra faldunderlaget. Risikoen opstår hvor en finger kan fanges, og kroppen stadig er i bevægelse.<br>EN1176:2008 Del 1 Pkt. 4.2.7.6 Fastklemning af fingre | |
| Bemærkninger | Der er en åbning mellem platformen og den skrå adgangsvej. | |

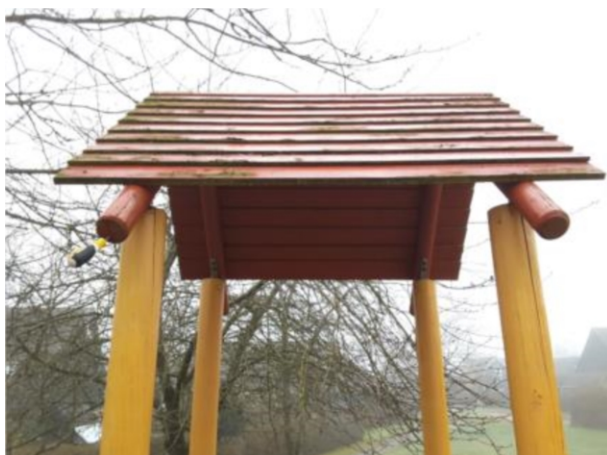
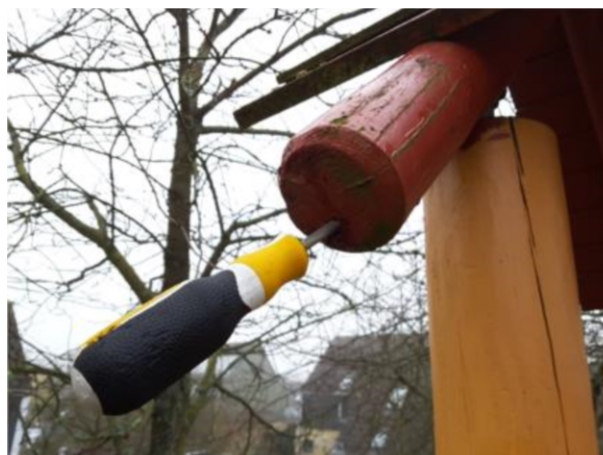
| Problemstilling | | Risikovurdering: 4 - Acceptabel |
| Problembeskrivelse | En skruetrækker kan presses ind i viste trækomponenter som er i forfald.<br>EN1176:2008 Del 7 Pkt. 8.2.7 Korrigerende vedligeholdelse | |
| Bemærkninger | Der er konstateret forfald i de 4 spær. | |

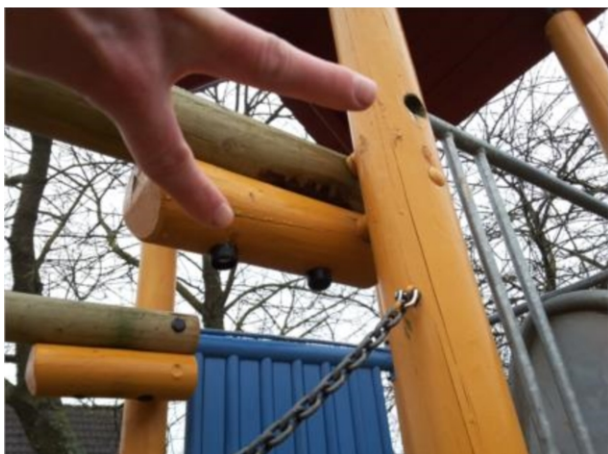
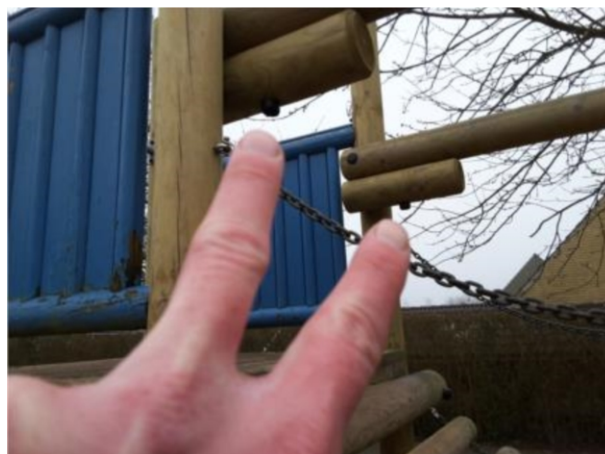
| Problemstilling | | Risikovurdering: 5 - Ubetydelig |
| Problembeskrivelse | Der mangler dækhætte på redskabet.<br>EN1176:2008 Del 7 Pkt. 8.2.7 Korrigerende vedligeholdelse | |
| Bemærkninger | Der mangler 4 dækhætter. | |

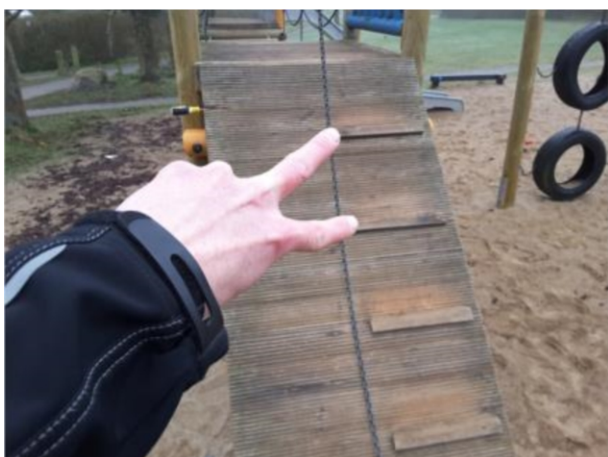
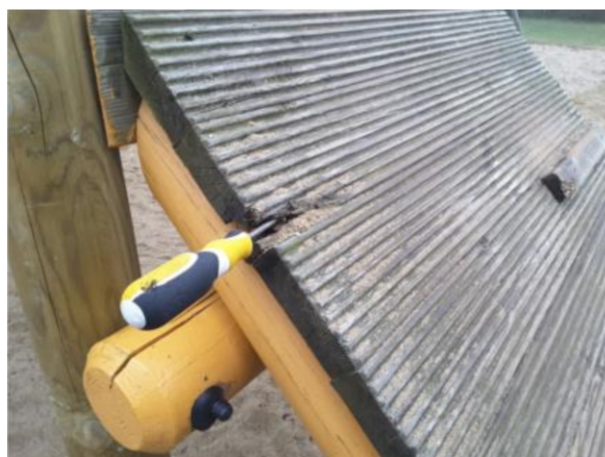
| Problemstilling | | Risikovurdering: 4 - Acceptabel |
| Problembeskrivelse | En skruetrækker kan presses ind i viste trækomponenter som er i forfald.<br>EN1176:2008 Del 7 Pkt. 8.2.7 Korrigerende vedligeholdelse | |
| Bemærkninger | Der er konstateret forfald i et enkelt bræt ved den viste adgangsvej samt i 2 af fodstøtterne. | |

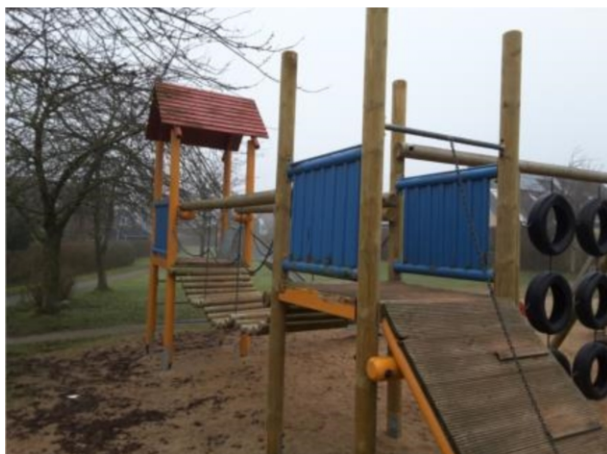
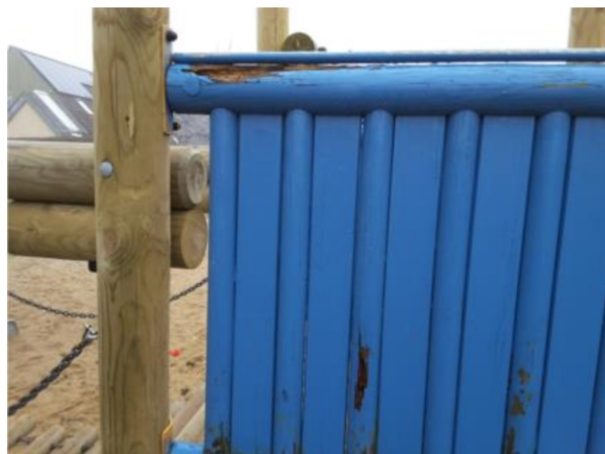
| Problemstilling | | Risikovurdering: 4 - Acceptabel |
| Problembeskrivelse | En skruetrækker kan presses ind i viste trækomponenter som er i forfald.<br>EN1176:2008 Del 7 Pkt. 8.2.7 Korrigerende vedligeholdelse | |
| Bemærkninger | Der er konstateret forfald i de 3 sideafskærmninger. | |

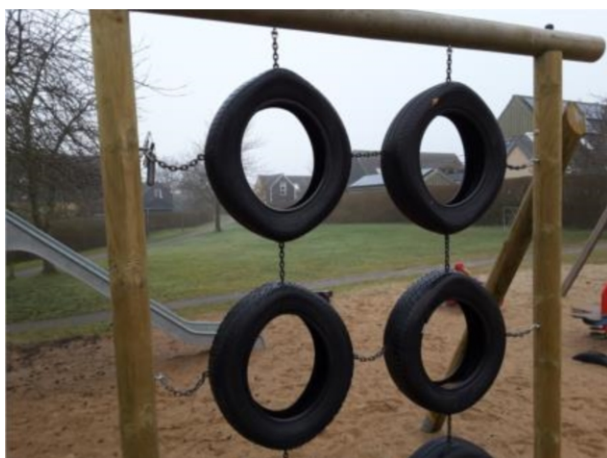
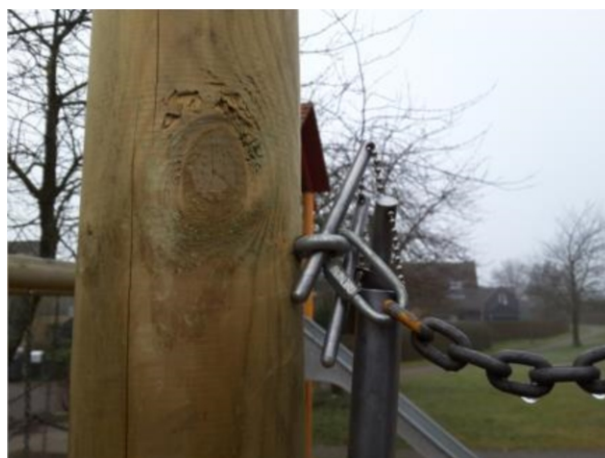
| Problemstilling | | Risikovurdering: 3 - Uønsket |
| Problembeskrivelse | Der er konstateret åbninger der kan fange brugerens fingre.<br>Der er tale om åbninger med et mindste tværsnit mellem 8- og 25mm der kan fange brugerens fingre, som er placeret mere end 1000mm fra faldunderlaget. Risikoen opstår hvor en finger kan fanges, og kroppen stadig er i bevægelse.<br>EN1176:2008 Del 1 Pkt. 4.2.7.6 Fastklemning af fingre | |
| Bemærkninger | Det er konstateret i øjeskruerne. De 4 som er monteret højere end 100 cm fra terræn medfører risiko for fastklemning af fingre. | |

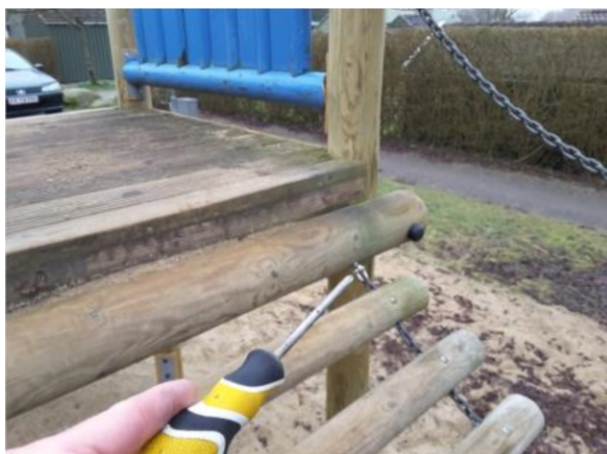
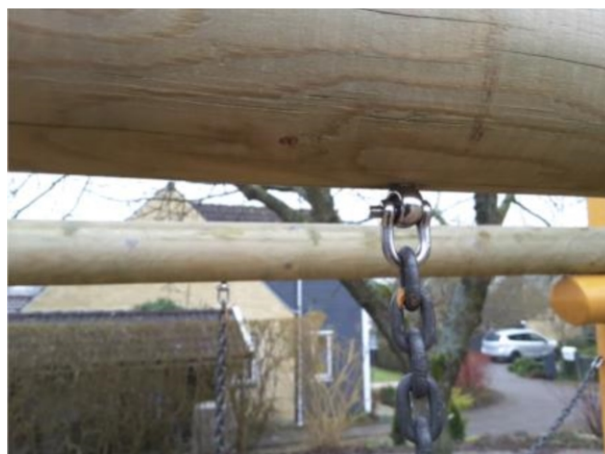
| Problemstilling | | Risikovurdering: 4 - Acceptabel |
| Problembeskrivelse | Redskabet har udstikkende boltgevind som rager ud fra redskabet. Udstikkende boltgevind i en tilgængelig del af redskabet skal være permanent dækket, med fx møtrikker med afrundet hoved.<br>EN1176:2008 Del 1 Pkt. 4.2.5 Redskabers finish | |
| Bemærkninger | Der er konstateret udstikkende boltgevind i 3 af sjæklerne ved gangbroen. | |

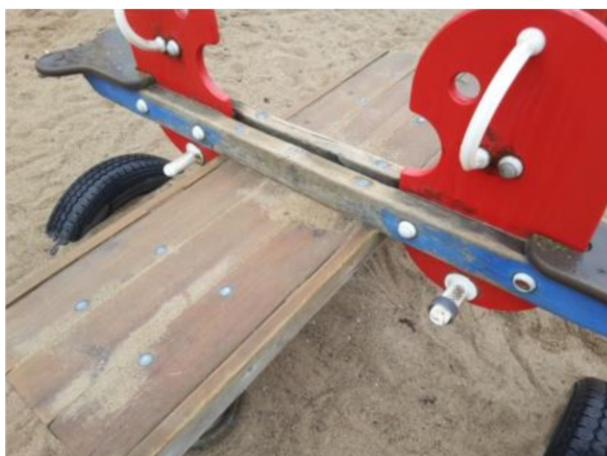
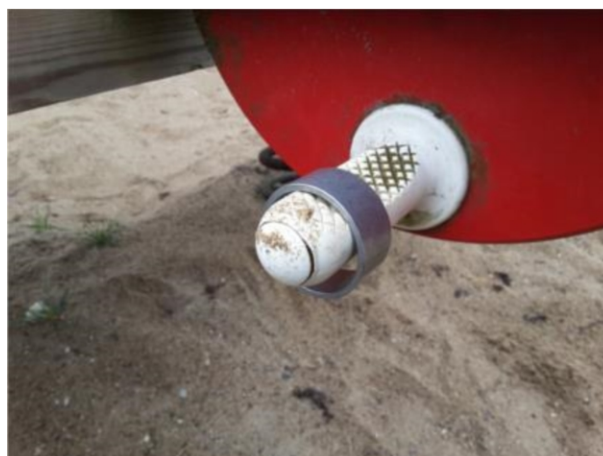
Risikovurdering: 3 - Uønsket

| Problembeskrivelse | Fodstøtten rager ud over test ringen ved prøvning. Ringen har et indvendigt mål på 44mm og en bredde på 22mm.<br>EN1176:2008 Del 6 Pkt. 4.6 Fodstøtter |

| Bemærkninger | I forbindelse med den reparation der er foretaget af vippet bør fodstøtterne udskiftes til nogen som lever op gældende legepladsstandard. |

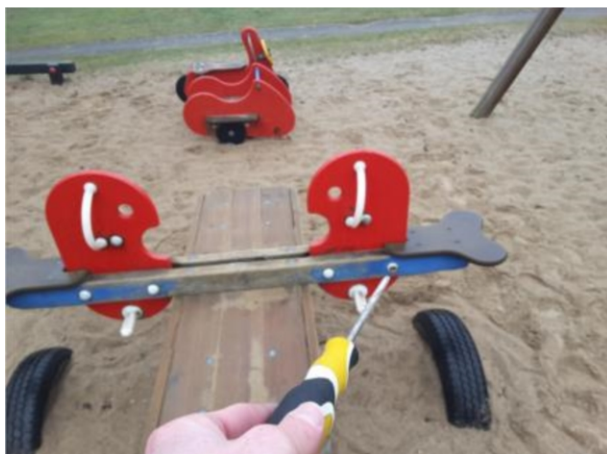
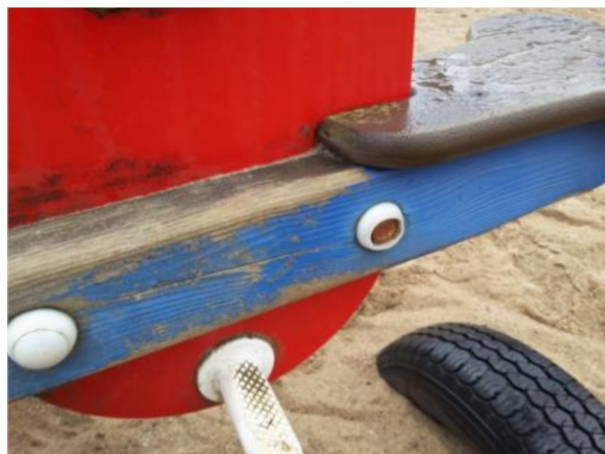
| Problemstilling | | Risikovurdering: 4 - Acceptabel |
| Problembeskrivelse | Der mangler dækhætte på redskabet.<br>EN1176:2008 Del 7 Pkt. 8.2.7 Korrigerende vedligeholdelse | |
| Bemærkninger | 1 stk. | |

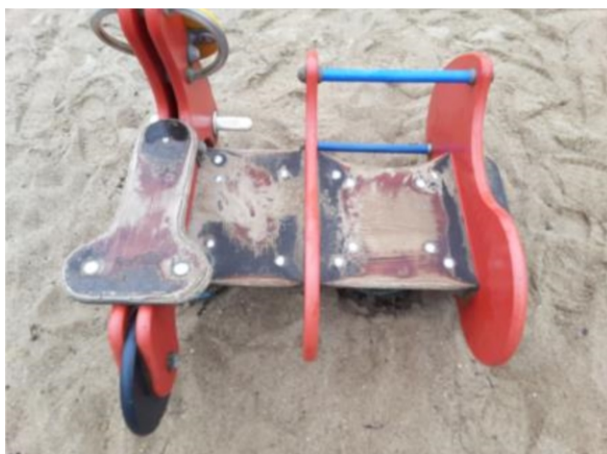
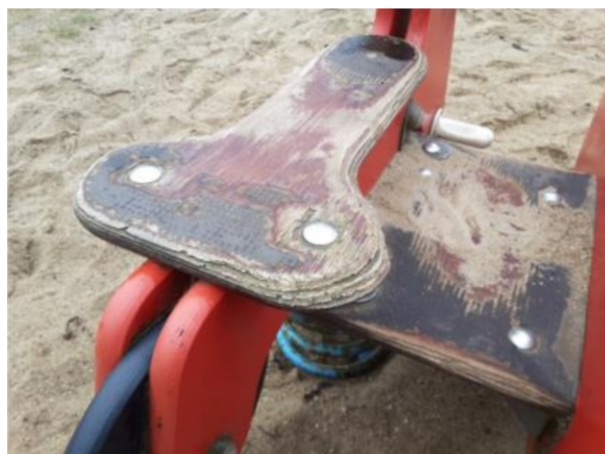
| Problemstilling | | Risikovurdering: 4 - Acceptabel |
| Problembeskrivelse | Redskabet er slidt og ved at blive nedbrudt. Det medfører risiko for at der opstår skarpe kanter.<br>EN1176:2008 Del 1 Pkt. 4.2.5 Redskabers finish EN1176:2008 Del 7 Pkt. 8.2.7 Korrigerende vedligeholdelse | |
| Bemærkninger | Sæderne er slidte og har flossede kanter. | |

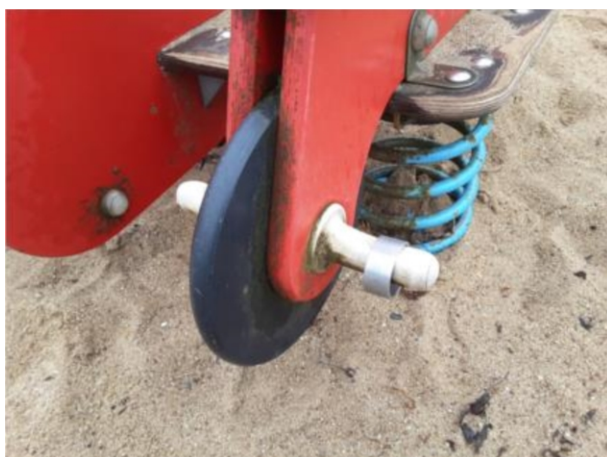
| Problemstilling | | Risikovurdering: 3 - Uønsket |
| Problembeskrivelse | Fodstøtten rager ud over test ringen ved prøvning. Ringen har et indvendigt mål på 44mm og en bredde på 22mm.<br>BEMÆRK:<br>Dette krav er kommet ind i standarden efter revisionen der trådte i kraft efter 1. juni 2009. Redskabet er ikke produceret efter den nye standard. Der er ikke krav om at redskabet skal opgraderes til den gældende standard.<br>EN1176:2008 Del 6 Pkt. 4.6 Fodstøtter | |
