# LEGEPLADSINSPEKTION

### Grundejerforeningen Kærlodden

**Inspektionstype: Årlig hovedinspektion**

**Rapportnr.: SR2896**

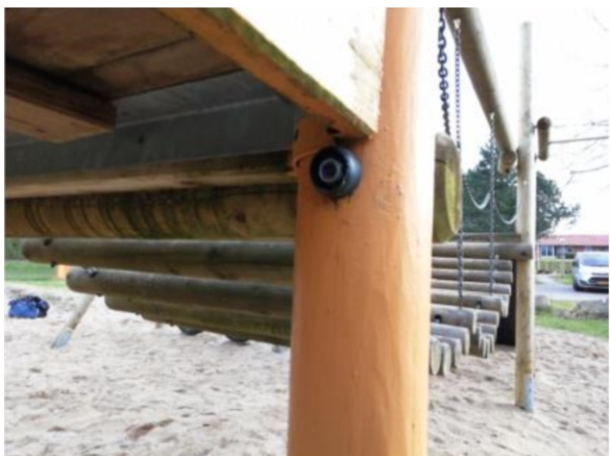
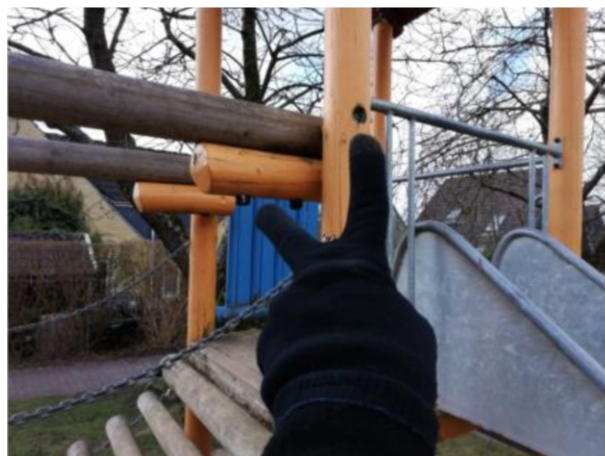
| Problemstilling | | Risikovurdering: 5 - Ubetydelig |
| Problembeskrivelse | Der mangler dækhætte på redskabet.<br>EN1176:2008 Del 7 Pkt. 8.2.7 Korrigerende vedligeholdelse | |
| Bemærkninger | Der mangler dækhætter flere steder på redskabet. | |

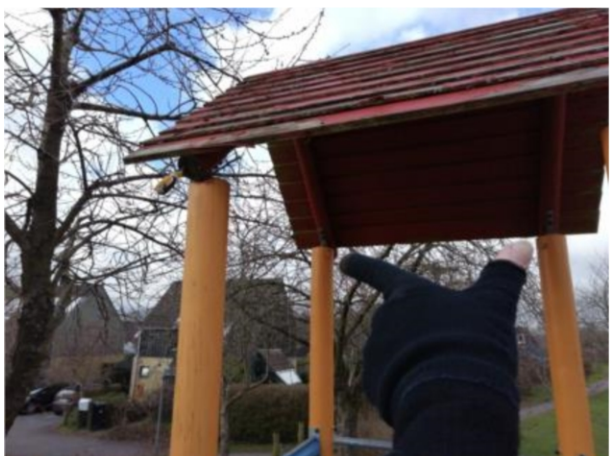
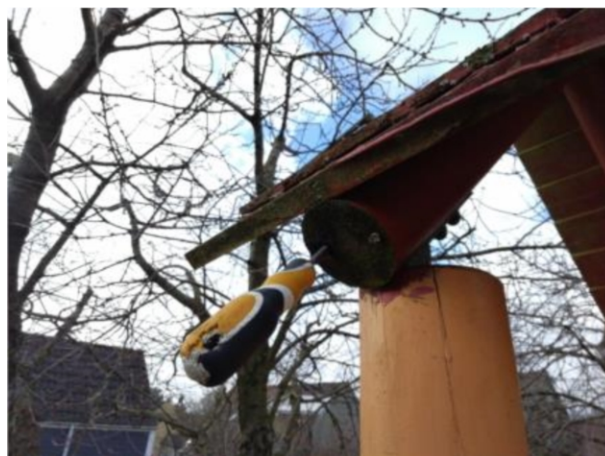
| Problemstilling | | Risikovurdering: 4 - Acceptabel |
| Problembeskrivelse | En skruetrækker kan presses ind i viste trækomponenter som er i forfald.<br>EN1176:2008 Del 7 Pkt. 8.2.7 Korrigerende vedligeholdelse | |
| Bemærkninger | Der er konstateret forfald i de 3 viste spær. | |

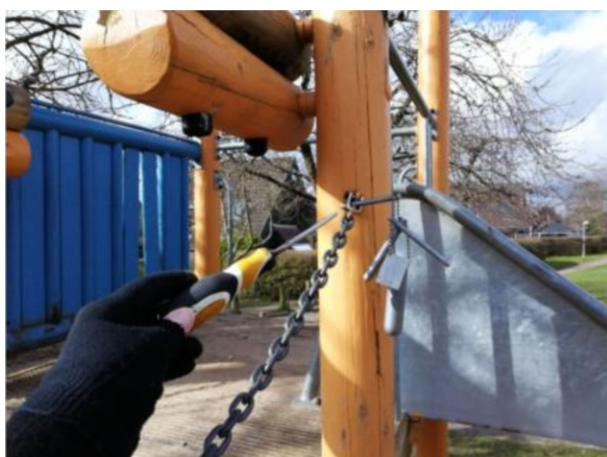
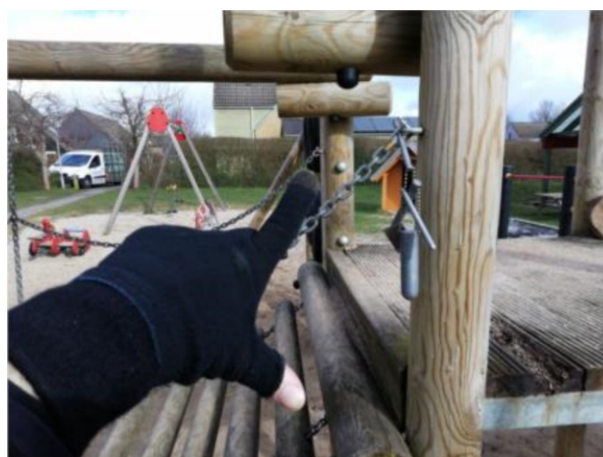
| Problemstilling | | Risikovurdering: 3 - Uønsket |
| Problembeskrivelse | Åbningen i sjækler anvendt til montering af kæder, skal leve op til kravene til kædesammenføjninger. Det sker ikke her. I kædesammenføjninger skal åbninger være mindre end 8,6mm eller større end 12mm. Her kan en 8,6mm dorn passere åbningen uden 12mm dornen kan følge med igennem.<br>EN1176 Del 1 Pkt. 4.2.13 Kæder | |
| Bemærkninger | Det er konstateret i de 4 viste sjækler ved hængebroen. | |

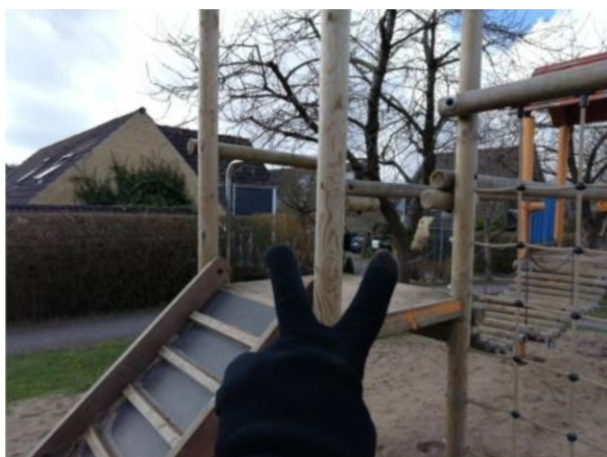
| Problemstilling | | Risikovurdering: 3 - Uønsket |
| Problembeskrivelse | Der mangler faldværn ved åbningen i sideafskærmningen. Indgangs- og udgangsåbninger i sideafskærmninger skal have en fri bredde på højst 500 mm, medmindre der er et faldværn hen over åbningen.<br>EN1176 Del 1 Pkt. 4.2.4.4 Sideafskærmninger | |
| Bemærkninger | Der mangler et faldværn ved de 2 viste sider af platformen. De skal placeres mellem 60 og 85 cm over platformen. | |

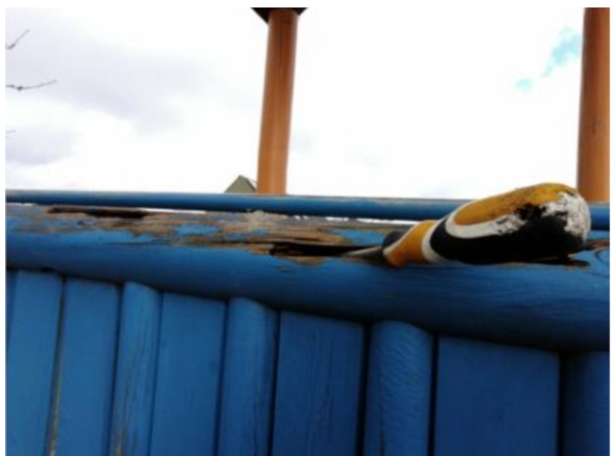
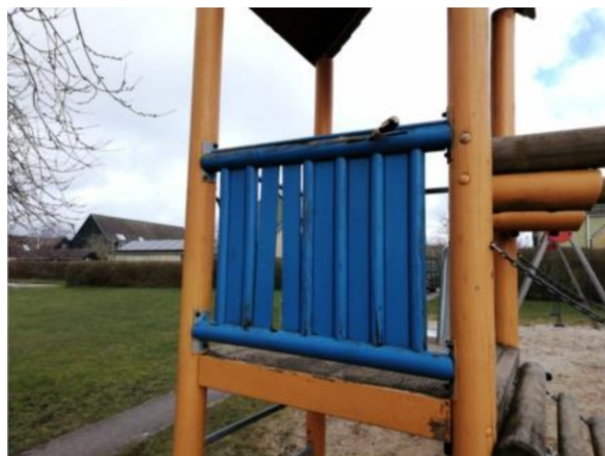
| Problemstilling | | Risikovurdering: 3 - Uønsket |
| Problembeskrivelse | En skruetrækker kan presses ind i viste trækomponenter som er i forfald.<br>EN1176:2008 Del 7 Pkt. 8.2.7 Korrigerende vedligeholdelse | |
| Bemærkninger | Der er konstateret forfald i sideafskærmningen. | |

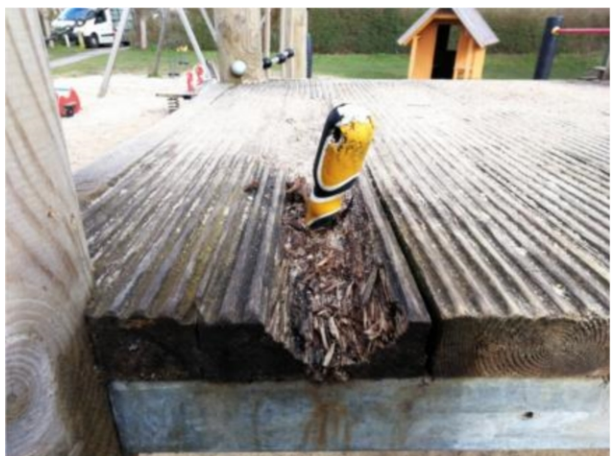
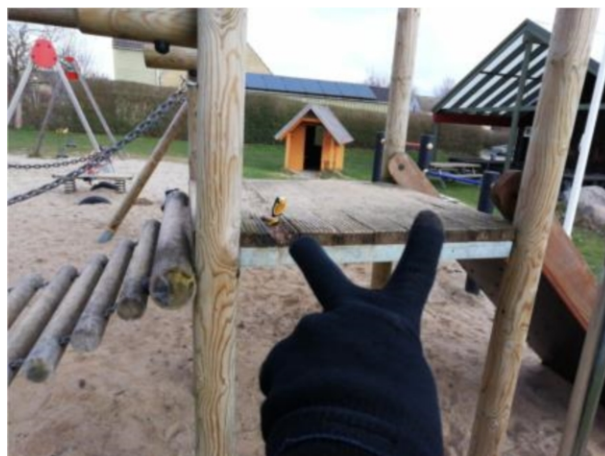
| Problemstilling | | Risikovurdering: 3 - Uønsket |
| Problembeskrivelse | En skruetrækker kan presses ind i viste trækomponenter som er i forfald.<br>EN1176:2008 Del 7 Pkt. 8.2.7 Korrigerende vedligeholdelse | |
| Bemærkninger | Der er konstateret forfald i 2 af brædderne på platformen. | |

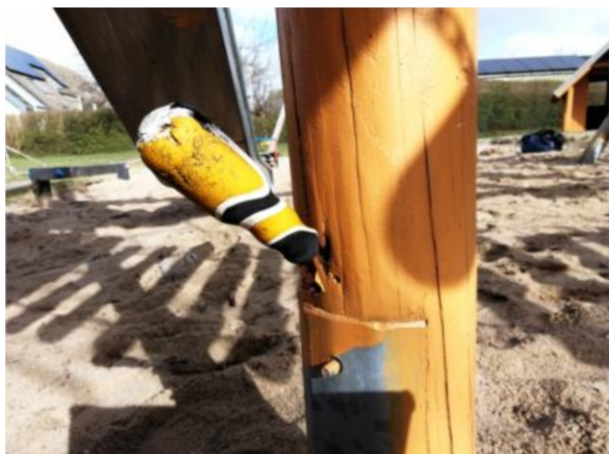
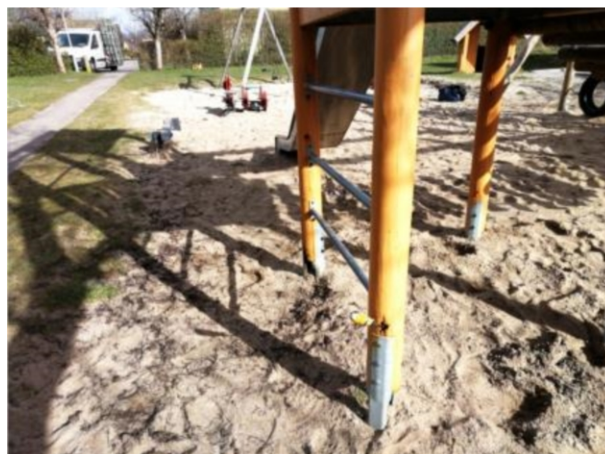
| Problemstilling | | Risikovurdering: 3 - Uønsket |
| Problembeskrivelse | En skruetrækker kan presses ind i viste trækomponenter som er i forfald.<br>EN1176:2008 Del 7 Pkt. 8.2.7 Korrigerende vedligeholdelse | |
| Bemærkninger | Der er konstateret forfald i de 3 viste stolper. | |

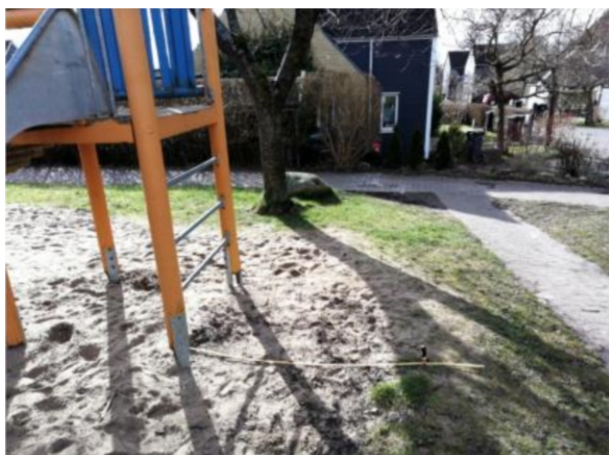
| Problemstilling | | Risikovurdering: 3 - Uønsket |
| Problembeskrivelse | Der gror græs/ukrudt ind i faldunderlaget, som bør fjernes. Et faldunderlag bør vedligeholdes ved, at underlaget rives/fræses og holdes fri for planter for at opretholde de stødabsorberende egenskaber. Dette bør ske efter behov. Rutinemæssig vedligehold bør bl.a. omfatte vedligehold af støddæmpende underlag.<br>EN1176:2008 Del 7 Pkt. 8.2.6 Rutinemæssig vedligeholdelse | |
| Bemærkninger | Udstrækningen på faldunderlaget er 150 cm fra tårnet. | |

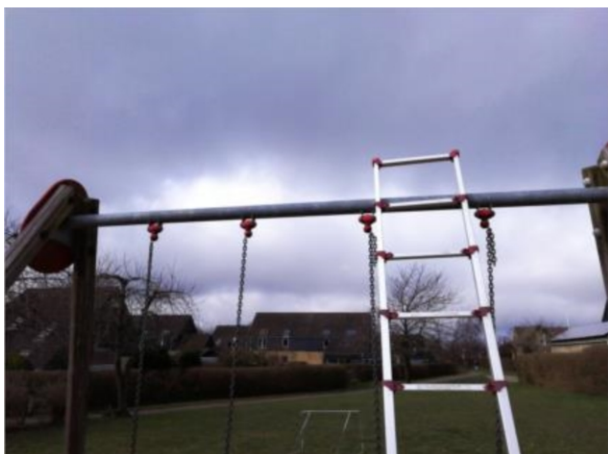
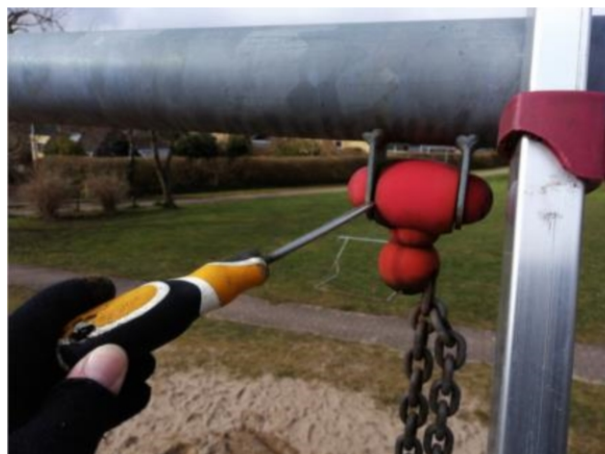
| Problemstilling | | Risikovurdering: 3 - Uønsket |
| Problembeskrivelse | Der er slid i viste komponenter/dele af redskabet. Se bemærkning.<br>EN1176:2008 Del 7 Pkt. 8.2.7 Korrigerende vedligeholdelse | |
| Bemærkninger | Der er konstateret slid i de 4 gyngephæng. | |

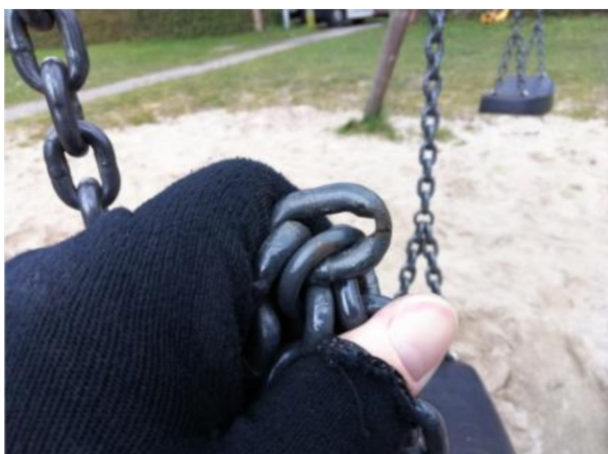
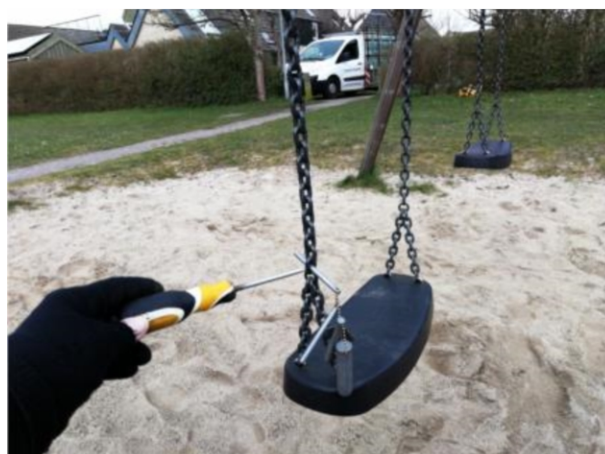
| Problemstilling | | Risikovurdering: 3 - Uønsket |
| Problembeskrivelse | I kædeled må der højst være en åbning på Ø8,6mm. Her kan en 8,6mm dorn passere enkelte kædeled pga. slid.<br>EN1176 Del 1 Pkt. 4.2.13 Kæder EN1176 Del 7 Pkt. 8.2.7 Korrigerende vedligeholdelse | |
| Bemærkninger | Det er konstateret i de kædeled som er fastgjort til ringen. Det viste kædeled er slidt halvt igennem. | |

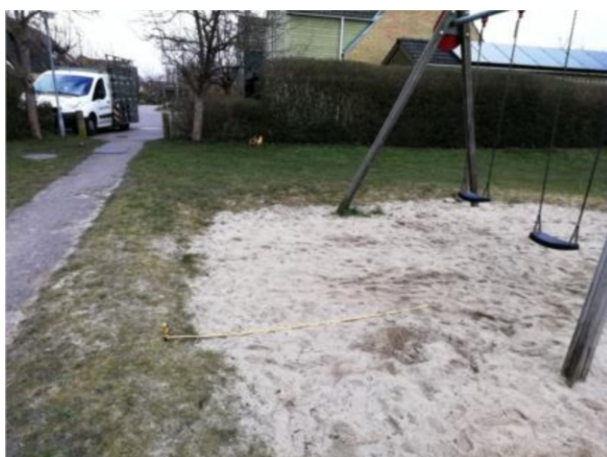
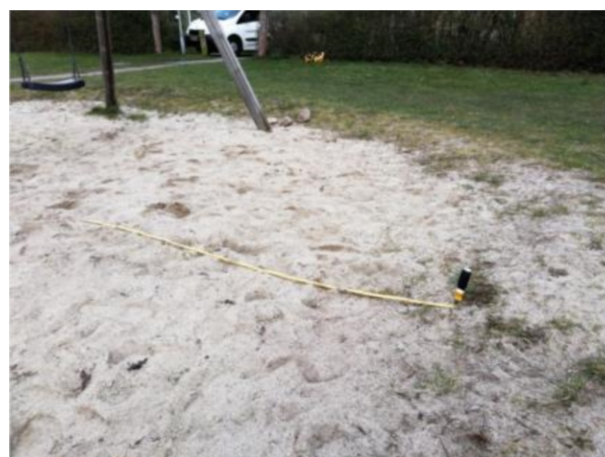
| Problemstilling | | Risikovurdering: 3 - Uønsket |
| Problembeskrivelse | Der gror græs/ukrudt ind i faldunderlaget, som bør fjernes. Et faldunderlag bør vedligeholdes ved, at underlaget rives/fræses og holdes fri for planter for at opretholde de stødabsorberende egenskaber. Dette bør ske efter behov. Rutinemæssig vedligehold bør bl.a. omfatte vedligehold af støddæmpende underlag.<br>EN1176:2008 Del 7 Pkt. 8.2.6 Rutinemæssig vedligeholdelse | |
| Bemærkninger | Udstrækningen på faldunderlaget skal min. være 360 cm. | |

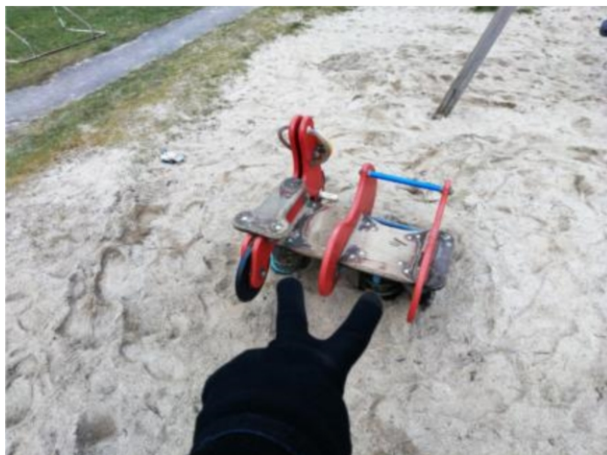
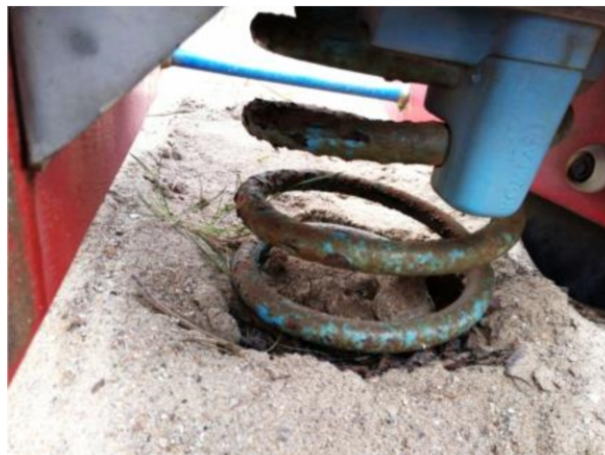
| Problemstilling | | Risikovurdering: 5 - Ubetydelig |
| Problembeskrivelse | Viste metaldele viser tegn på rust. Metaldele skal være bestandige over for atmosfæriske påvirkninger og katodisk korrosion.<br>EN1176 Del 1 Pkt. 4.1.4 Metaller | |

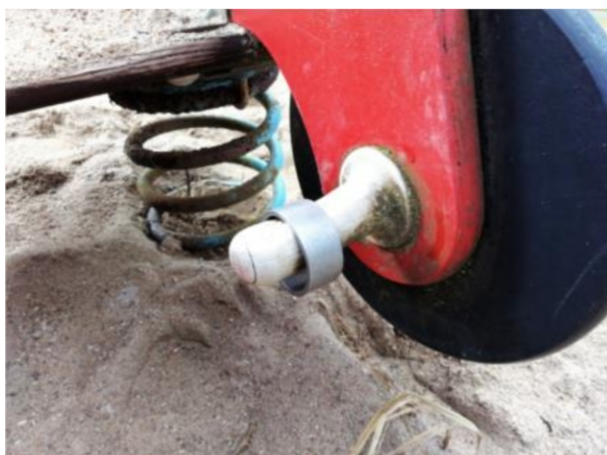
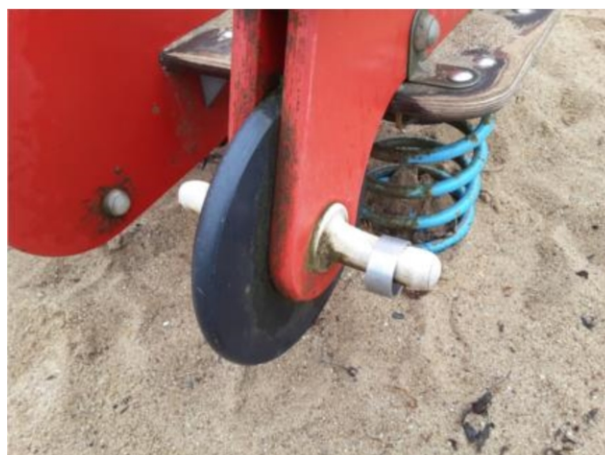
| Problemstilling | | Risikovurdering: 3 - Uønsket |
| Problembeskrivelse | Fodstøtten rager ud over test ringen ved prøvning. Ringen har et indvendigt mål på 44mm og en bredde på 22mm. BEMÆRK: Dette krav er kommet ind i standarden efter revisionen der trådte i kraft efter 1. juni 2009. Redskabet er ikke produceret efter den nye standard. Der er ikke krav om at redskabet skal opgraderes til den gældende standard.<br>EN1176 Del 6 Pkt. 4.6 Fodstøtter | |

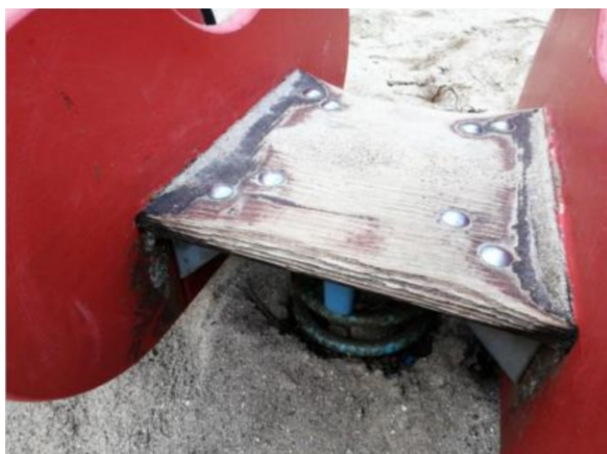
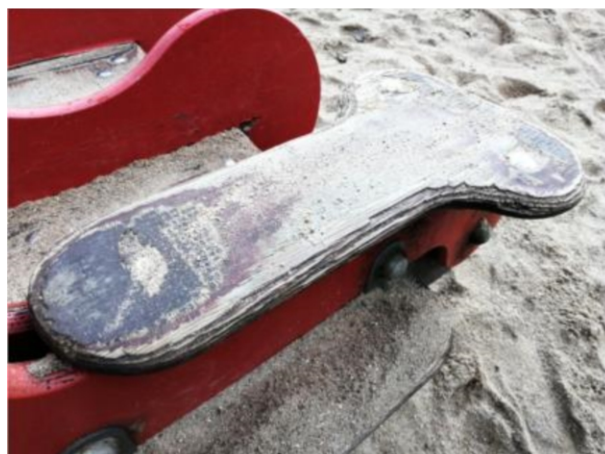
| Problemstilling | | Risikovurdering: 4 - Acceptabel |
| Problembeskrivelse | Redskabet er slidt og ved at blive nedbrudt. Det medfører risiko for at der opstår skarpe kanter.<br>EN1176:2008 Del 1 Pkt. 4.2.5 Redskabers finish EN1176:2008 Del 7 Pkt. 8.2.7 Korrigerende vedligeholdelse | |
| Bemærkninger | Sæderne er slidte og har flossede kanter. | |

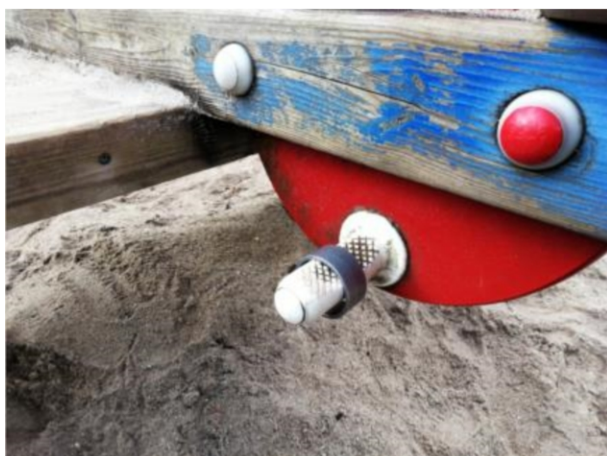
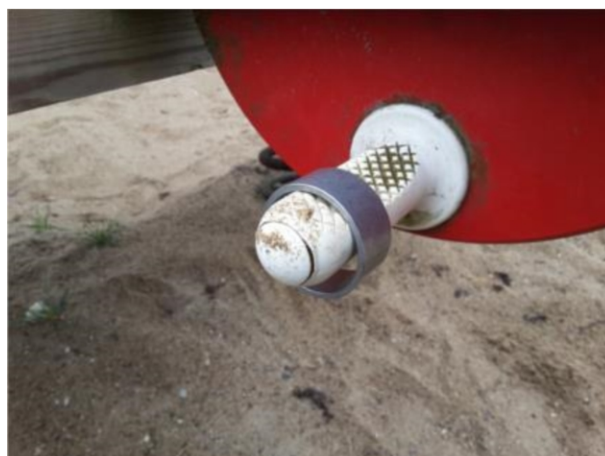
| Problemstilling | | Risikovurdering: 3 - Uønsket |
| Problembeskrivelse | Fodstøtten rager ud over test ringen ved prøvning. Ringen har et indvendigt mål på 44mm og en bredde på 22mm.<br>EN1176 Del 6 Pkt. 4.6 Fodstøtter | |

| Problemstilling | | Risikovurdering: 3 - Uønsket |
|---|---|---|
| Bemærkninger | I forbindelse med den reparation der er foretaget af vippen bør fodstøtterne udskiftes til nogen som lever op gældende legepladsstandard. | |

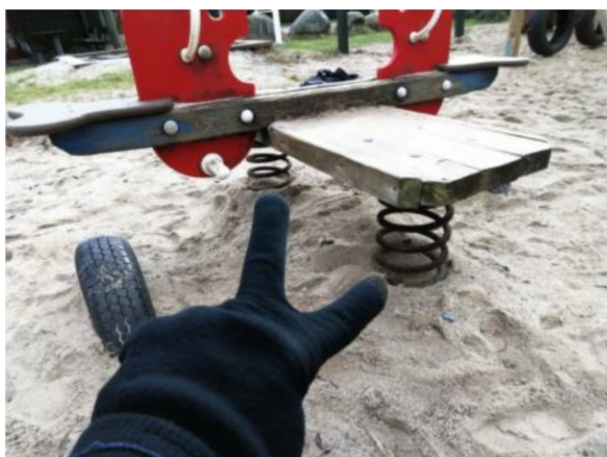
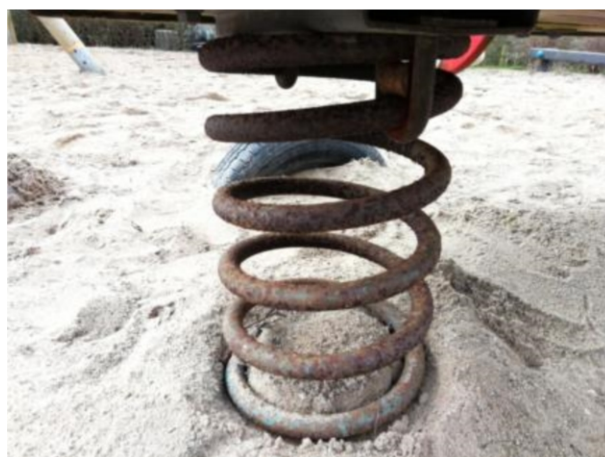
| Problemstilling | | Risikovurdering: 5 - Ubetydelig |
| Problembeskrivelse | Viste metaldele viser tegn på rust. Metaldele skal være bestandige over for atmosfæriske påvirkninger og katodisk korrosion.<br>EN1176 Del 1 Pkt. 4.1.4 Metaller | |

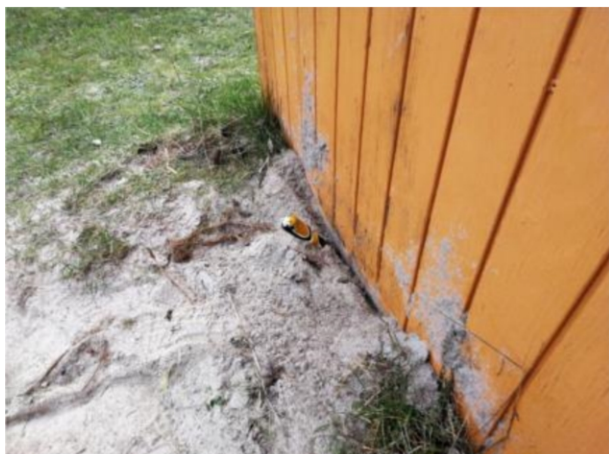
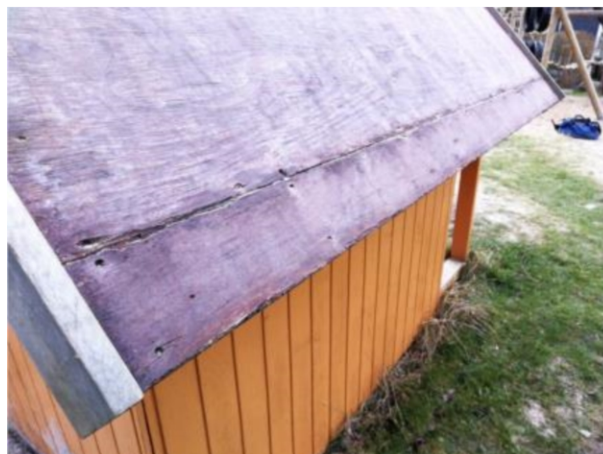
Risikovurdering: 4 - Acceptabel

| Problembeskrivelse | En skruetrækker kan presses ind i viste trækomponenter som er i forfald.<br>EN1176:2008 Del 7 Pkt. 8.2.7 Korrigierende vedligeholdelse |
| Bemærkninger | Der er konstateret forfald i bunden af beklædningen. Samt begyndende forfald i tagpladerne. |

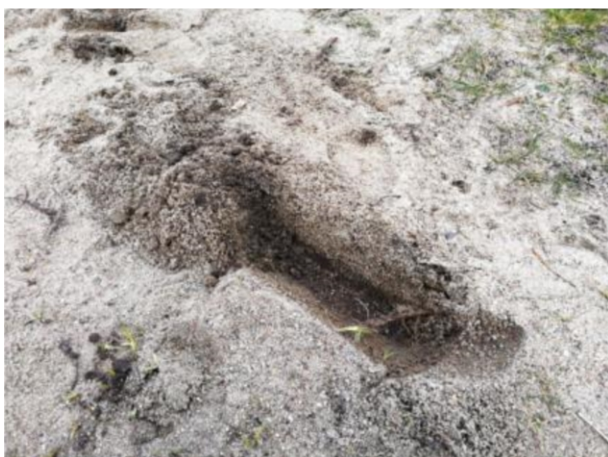
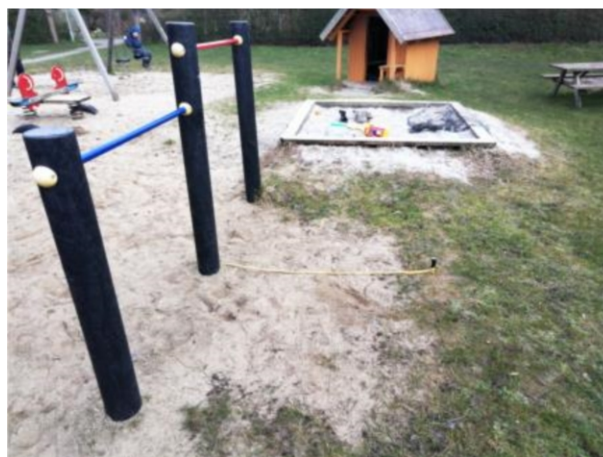
Risikovurdering: 3 - Uønsket

| Problembeskrivelse | Der vurderes, at underlaget under legeredskabet er for hårdt. Normalt kan græs på muldlag være tilstrækkeligt støddæpende ved fald op til 1000mm, men her overstiger den maksimale faldhøjde 1000mm. BEMÆRK: Der kan foretages en droptest af faldunderlaget, som kan give svar på om denne vurdering er korrekt.<br>EN1176 Del 1 Pkt. 4.2.8.5.2 Redskaber med en fri faldhøjde over 600 mm eller med tvungen bevægelse samt Tabel 4 |
| Bemærkninger | Faldhøjden er her hhv 139 cm og 113 cm. Udstrækningen af faldunderlaget skal her min. være 150 cm. Lagtykkelsen på faldunderlaget er for lille. Der skal min. være 20 cm + 10 cm som skal modvirke forskydning i underlaget. |

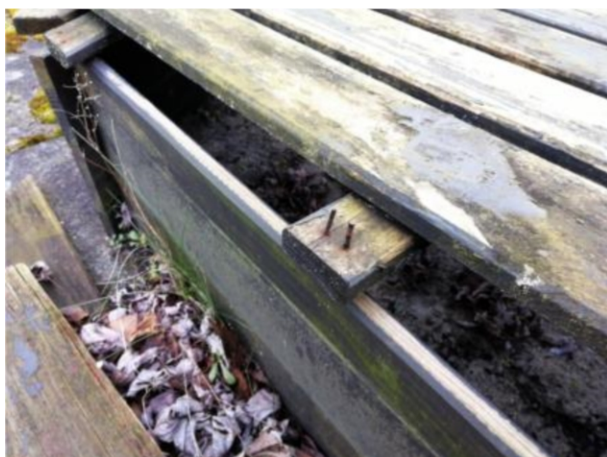
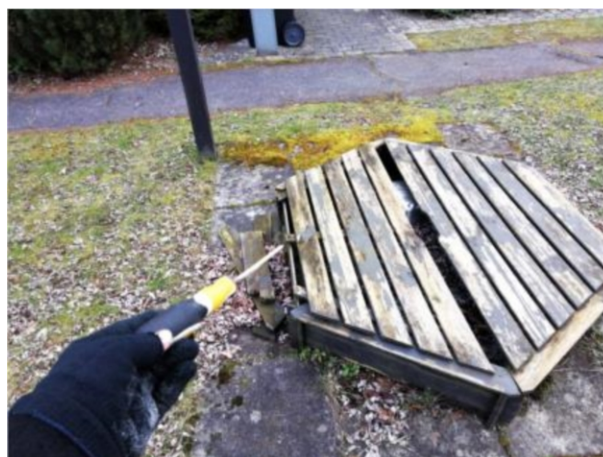
Risikovurdering: 3 - Uønsket

| Problembeskrivelse | Der må ikke være nogen udstikkende søm, skruer, wireafslutninger eller spidse eller skarpkantede komponenter i redskabet som her.<br>EN1176 Del 1 Pkt. 4.2.5 Redskabers finish |

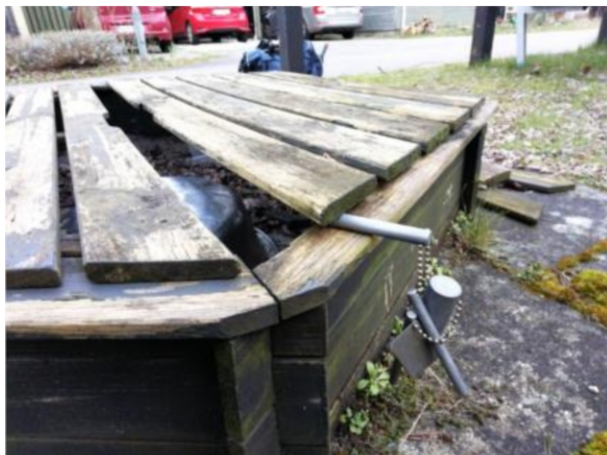
| Problemstilling | | Risikovurdering: 4 - Acceptabel |
| Problembeskrivelse | Der er mulighed for fingerklemning imellem viste bevægelige dele. Bevægelige åbninger som den viste skal have et mindstemål på min. 12mm.<br>EN1176 Del 1 Pkt. 4.2.7.6 Fastklemning af fingre | |
| Bemærkninger | Der er risiko for fastklemning af fingre ved lågerne. | |

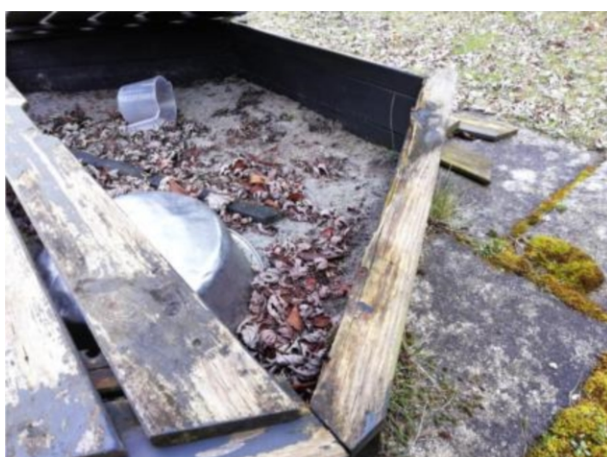
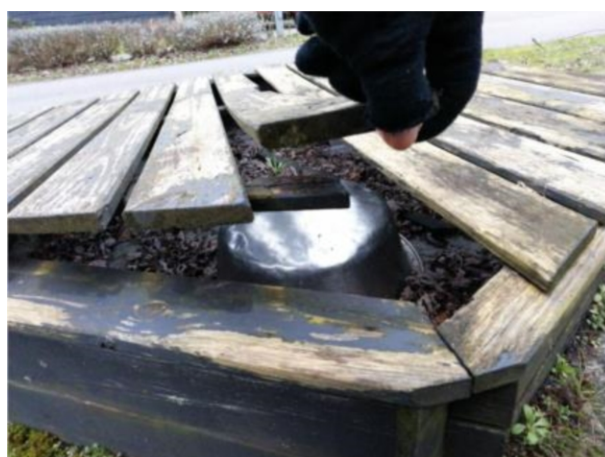
| Problemstilling | | Risikovurdering: 4 - Acceptabel |
| Problembeskrivelse | Der er manglende vedligeholdelse af redskabet - Se bemærkning<br>EN1176:2008 Del 7 Pkt. 8.2.7 Korrigerende vedligeholdelse | |
| Bemærkninger | Der er konstateret forfald i sandkassen. Der er flere løse brædder. | |

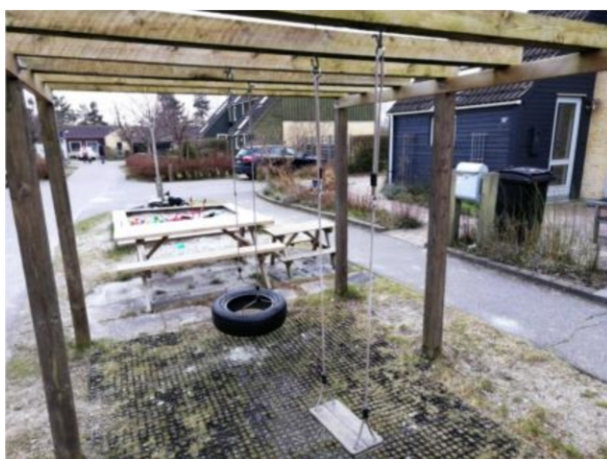
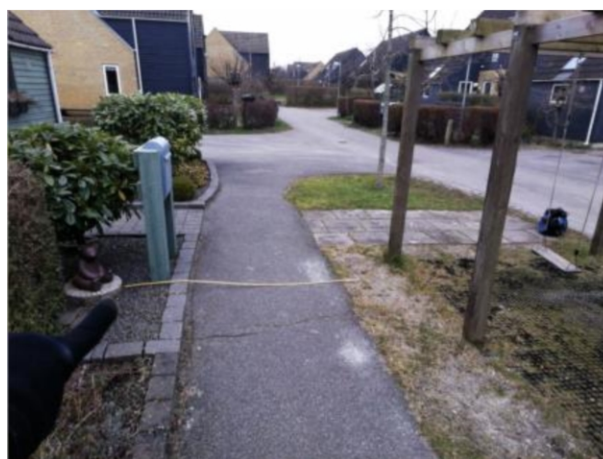
Risikovurdering: 3 - Uønsket

| Problembeskrivelse | BEMÆRKNING: Det viste redskab er ikke tiltænkt brug på offentligt tilgængelige legepladser som her. Redskabet er tiltænkt til brug i private haver, og bør derfor fjernes fra legepladsen. |
| Bemærkninger | De 2 sæder er ikke tiltænkt offentlige brug. De er monteret i åbne kroge og der mangler bl.a. os et tilstrækkelig faldunderlag med en udstrækning på 373 cm. De er derfor ikke blevet inspiceret yderligere. |

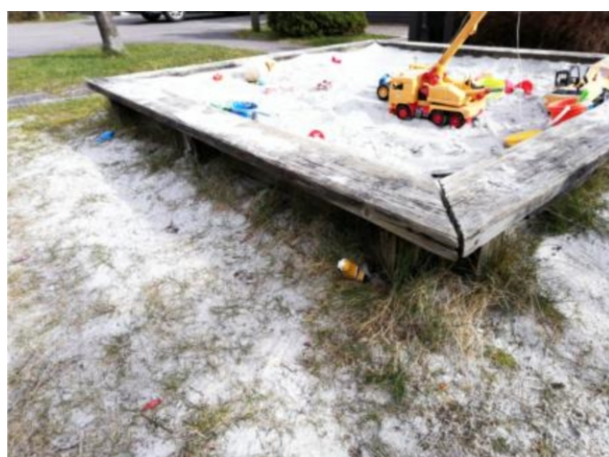
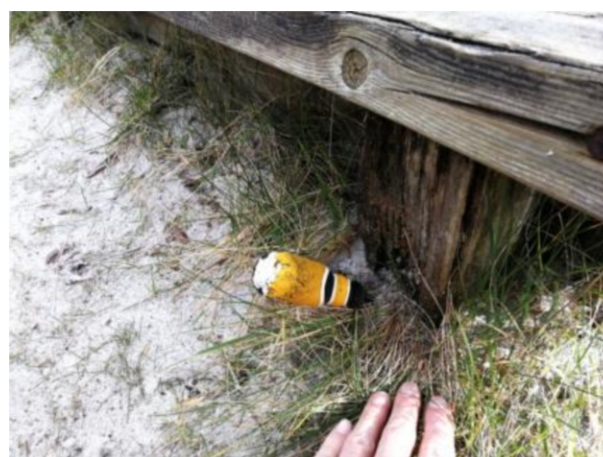
Risikovurdering: 4 - Acceptabel

| Problembeskrivelse | En skruetrækker kan presses ind i viste trækomponenter som er i forfald.<br>EN1176:2008 Del 7 Pkt. 8.2.7 Korrigerende vedligeholdelse |
| Bemærkninger | Der er konstateret forfald i nogle af stolperne ved terræn. |

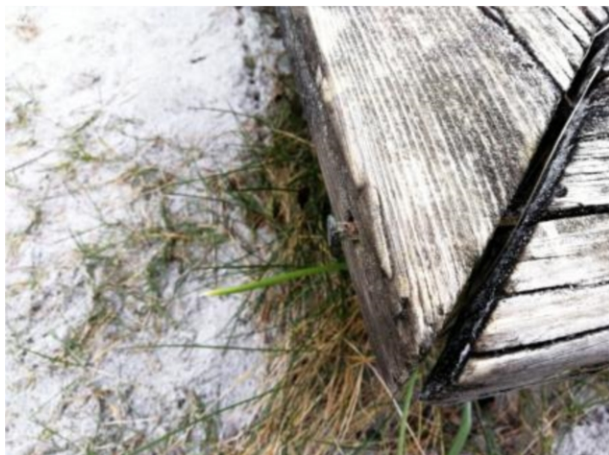
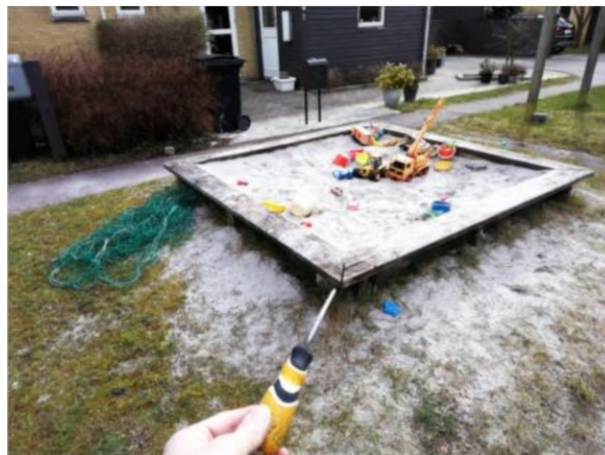
| Problemstilling | | Risikovurdering: 3 - Uønsket |
| Problembeskrivelse | Der må ikke være nogen udstikkende søm, skruer, wireafslutninger eller spidse eller skarpkantede komponenter i redskabet som her.<br>EN1176 Del 1 Pkt. 4.2.5 Redskabers finish | |
| Bemærkninger | Der er et søm som stikker lidt ud. | |

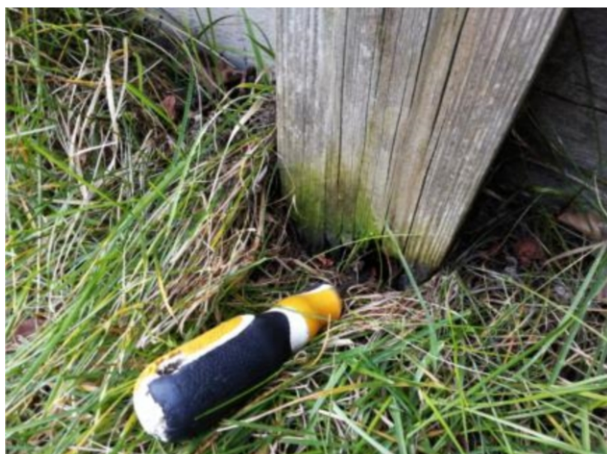
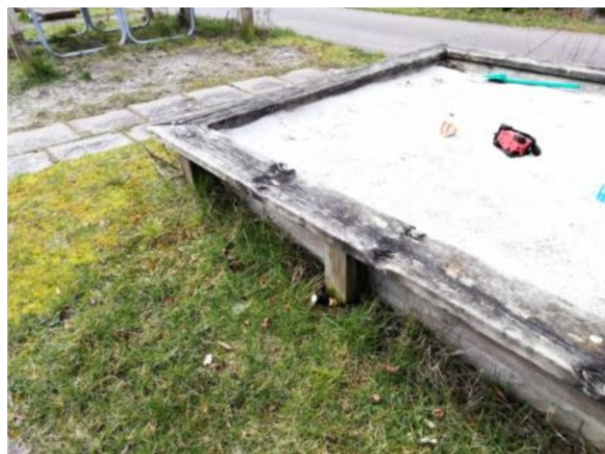
| Problemstilling | | Risikovurdering: 4 - Acceptabel |
| Problembeskrivelse | En skruetrækker kan presses ind i viste trækomponenter som er i forfald.<br>EN1176:2008 Del 7 Pkt. 8.2.7 Korrigerende vedligeholdelse | |
| Bemærkninger | Der er konstateret forfald i flere af stolperne ved terræn. | |
