# LEGEPLADSINSPEKTION

Udført for:  
Grundejerforeningen Kærlodden  
Fælles legeplads v/nr. 117

## Inspektionstype: Årlig hovedinspektion

Rapportnr.: MTJ65

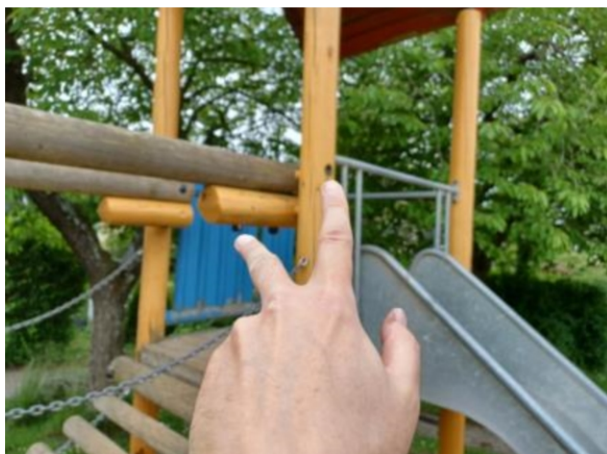
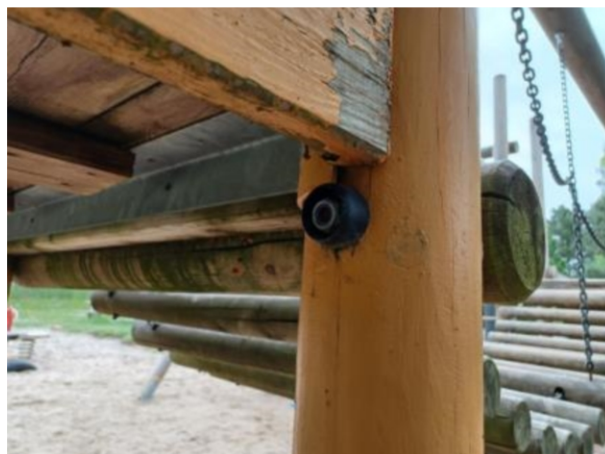
| Problemstilling | | Risikovurdering: 5 - Ubetydelig |
| Problembeskrivelse | Der mangler dækhætte på redskabet.<br>Korrigerende vedligeholdelse | |
| Bemærkninger | Der mangler dækhætter flere steder på redskabet. | |

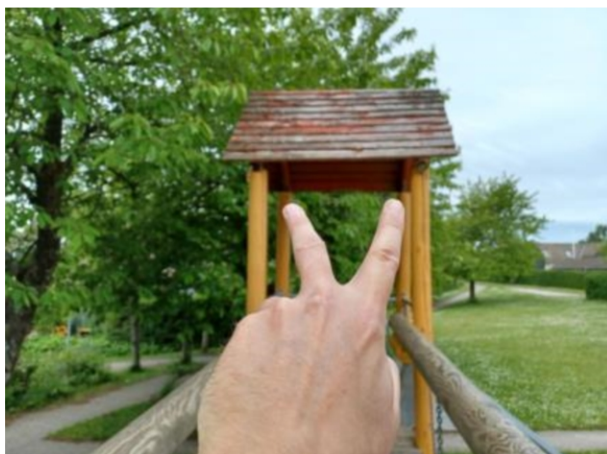
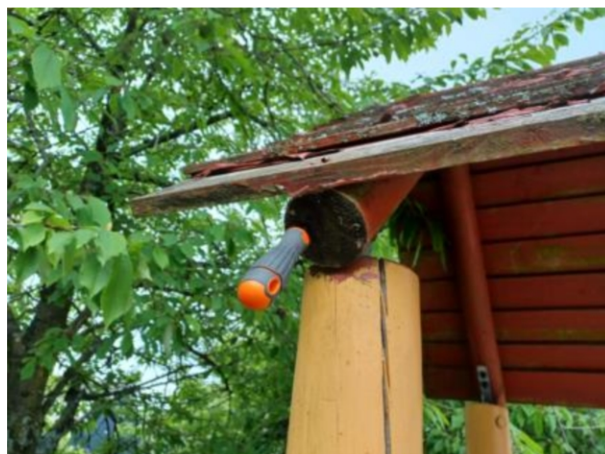
| Problemstilling | | Risikovurdering: 4 - Lav |
| Problembeskrivelse | En skruetrækker kan presses ind i viste trækomponenter som er i forfald.<br>Korrigerende vedligeholdelse | |
| Bemærkninger | Der er konstateret forfald i de 3 viste spær. | |

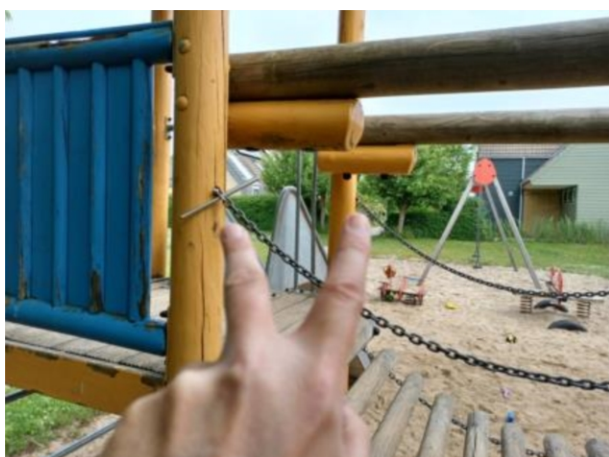
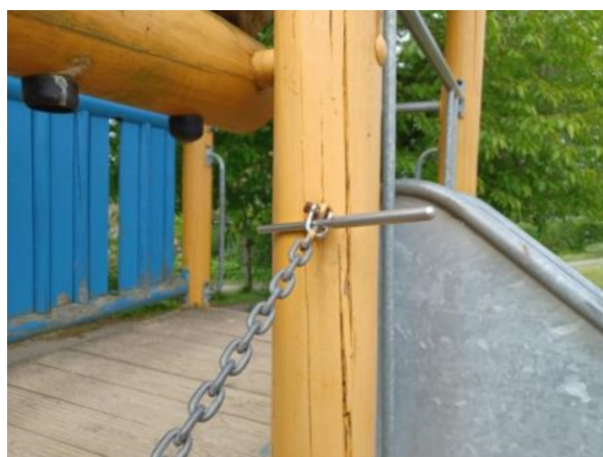
| Problemstilling | | Risikovurdering: 3 - Uønsket |
| Problembeskrivelse | Åbningen i sjækler anvendt til montering af kæder, skal leve op til kravene til kædesammenføjninger. Det sker ikke her. I kædesammenføjninger skal åbninger være mindre end 8,6mm eller større end 12mm. Her kan en 8,6mm dorn passere åbningen uden 12mm dornen kan følge med igennem.<br>EN1176 Del 1 Pkt. 4.2.13 Kæder | |
| Bemærkninger | Det er konstateret i de 4 viste sjækler ved hængebroen. | |

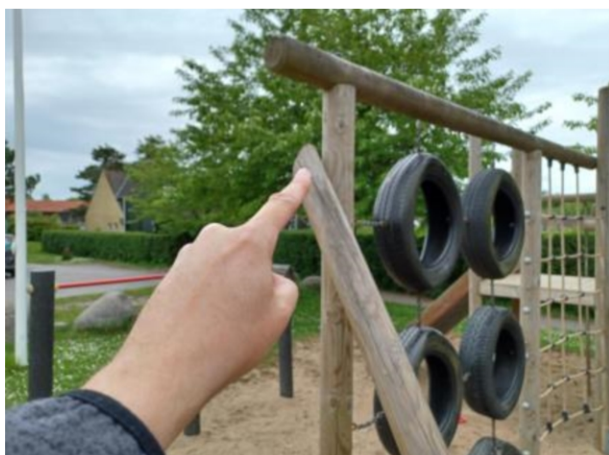
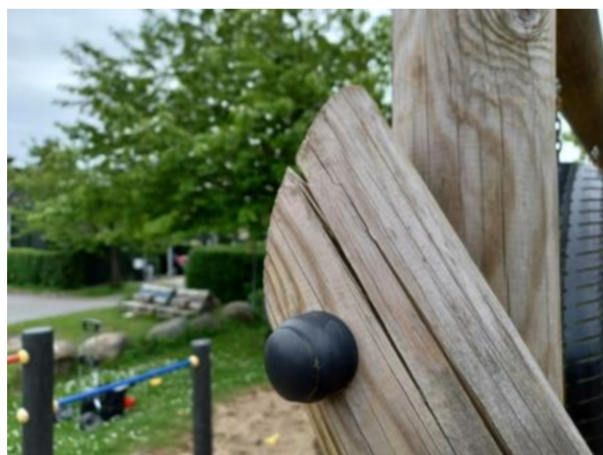
| Problemstilling | | Risikovurdering: 3 - Uønsket |
| Problembeskrivelse | Redskabet har kanter der er skarpe. Der må kun være hjørner, kanter og udstikkende dele med en radius på mindre end 3 mm i andre tilgængelige dele, hvis de ikke er skarpe.<br>EN1176 Del 1 Pkt. 4.2.5 Redskabers finish | |
| Bemærkninger | Kanten på stolpen er skarp. | |

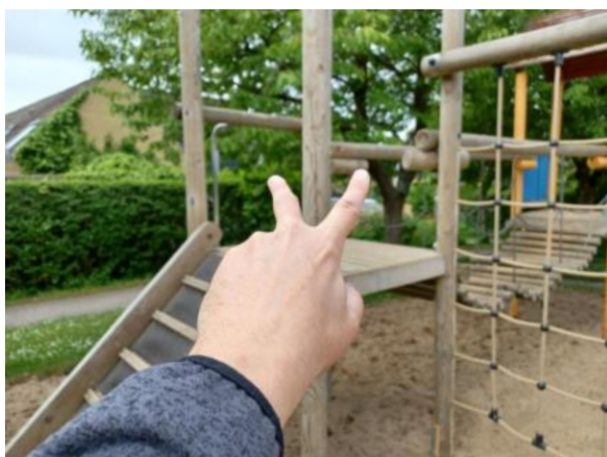
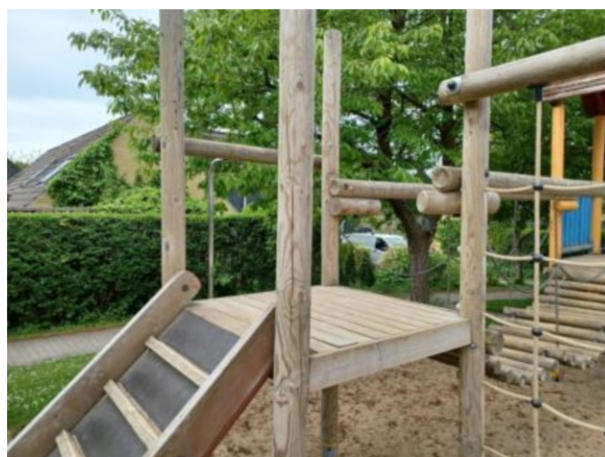
| Problemstilling | | Risikovurdering: 3 - Uønsket |
| Problembeskrivelse | Der mangler faldværn ved åbningen i sideafskærmningen. Indgangs- og udgangsåbninger i sideafskærmninger skal have en fri bredde på højst 500 mm, medmindre der er et faldværn hen over åbningen.<br>EN1176 Del 1 Pkt. 4.2.4.4 Sideafskærmninger | |
| Bemærkninger | Der mangler et faldværn ved de 2 viste sider af platformen. De skal placeres mellem 60 og 85 cm over platformen. | |

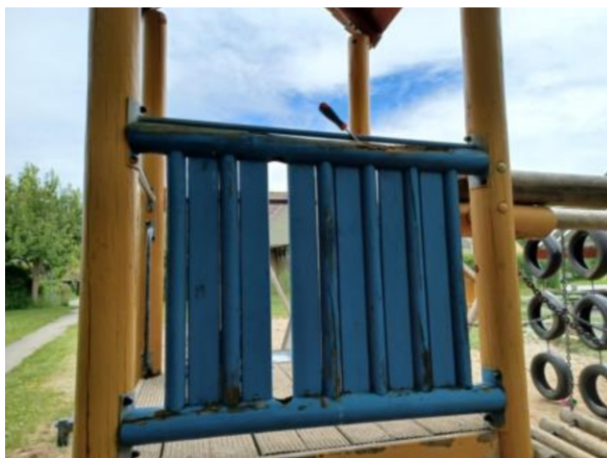
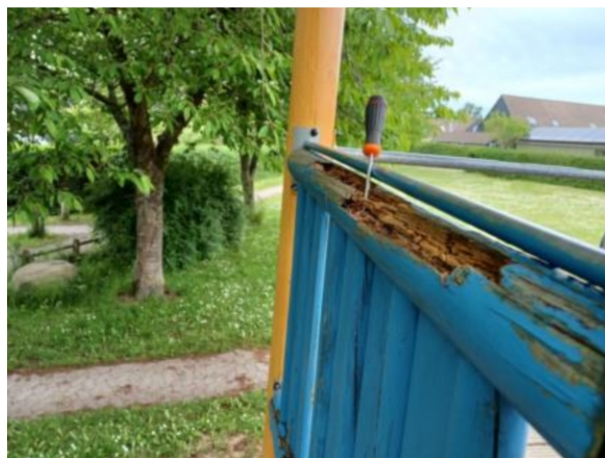
| Problemstilling | | Risikovurdering: 3 - Uønsket |
| Problembeskrivelse | En skruetrækker kan presses ind i viste trækomponenter som er i forfald.<br>Korrigerende vedligeholdelse | |
| Bemærkninger | Der er konstateret forfald i sideafskærmningen. | |

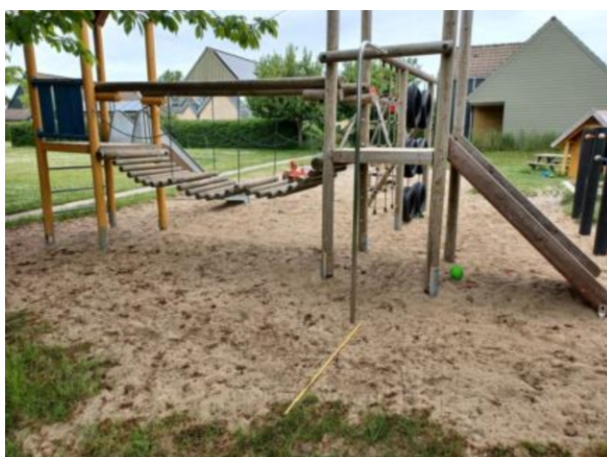
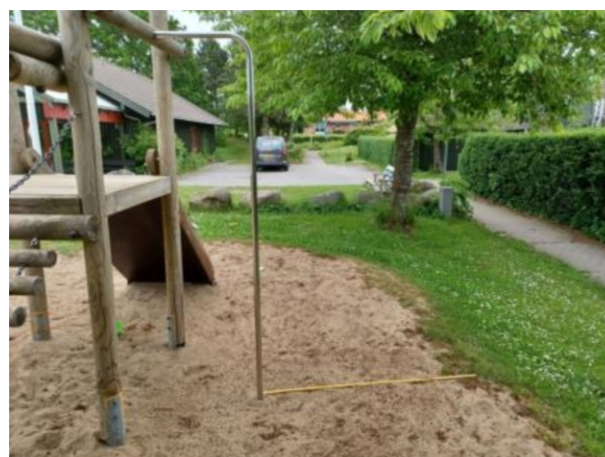
| Problemstilling | | Risikovurdering: 4 - Lav |
| Problembeskrivelse | Der gror græs/ukrudt ind i faldunderlaget, som bør fjernes. Et faldunderlag bør vedligeholdes ved, at underlaget rives/fræses og holdes fri for planter for at opretholde de støddabsorberende egenskaber. Dette bør ske efter behov. Rutinemæssig vedligehold bør bl.a. omfatte vedligehold af støddæmpende underlag.<br>Rutinemæssig vedligeholdelse | |
| Bemærkninger | Udstrækningen på faldunderlaget skal være 150 cm fra brandmandsstangen. | |

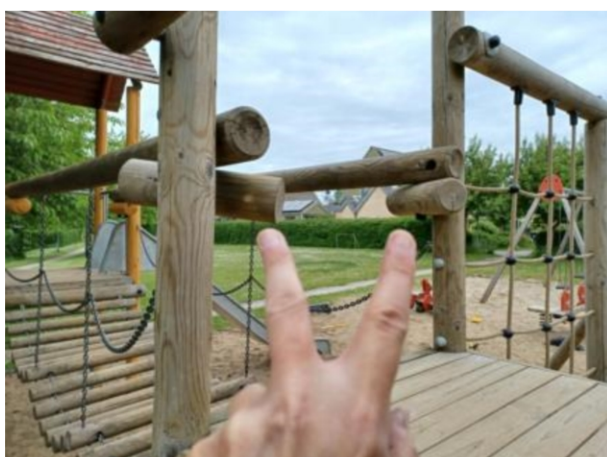
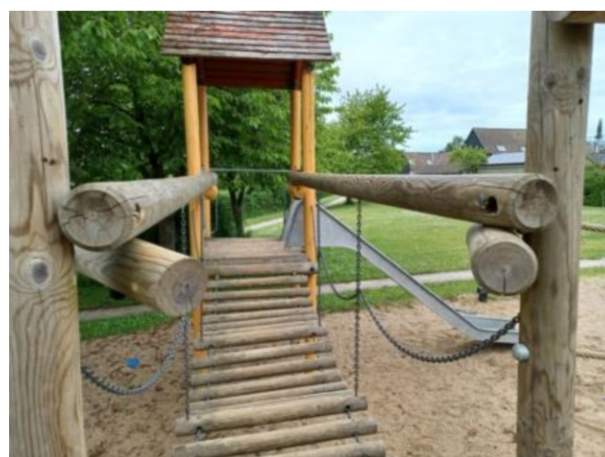
| Problemstilling | | Risikovurdering: 4 - Lav |
| Problembeskrivelse | Viste komponenter er løse og bør derfor efterspændes. Rutinemæssig vedligehold bør bl.a. omfatte efterspænding af befæstelselementer.<br>Rutinemæssig vedligeholdelse | |
| Bemærkninger | De to viste understøtninger kan drejes med hånden. | |

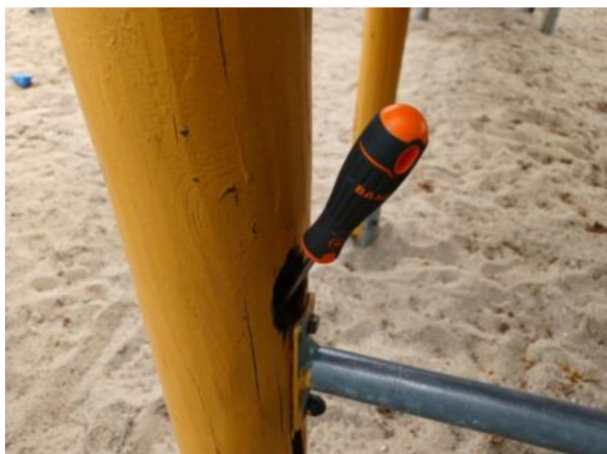
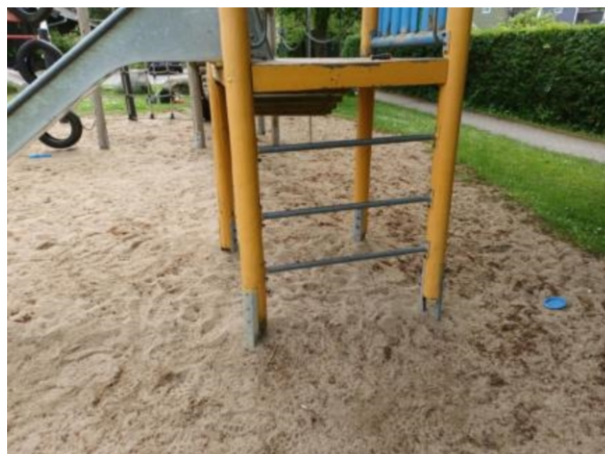
| Problemstilling | | Risikovurdering: 3 - Uønsket |
| Problembeskrivelse | En skruetrækker kan presses ind i viste trækomponenter som er i forfald.<br>Korrigerende vedligeholdelse | |
| Bemærkninger | Der er konstateret forfald i de 4 viste stolper som bør udskiftes inden for nær fremtid. | |

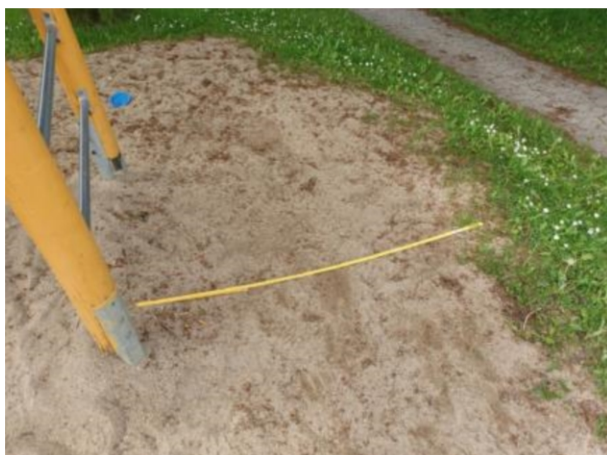
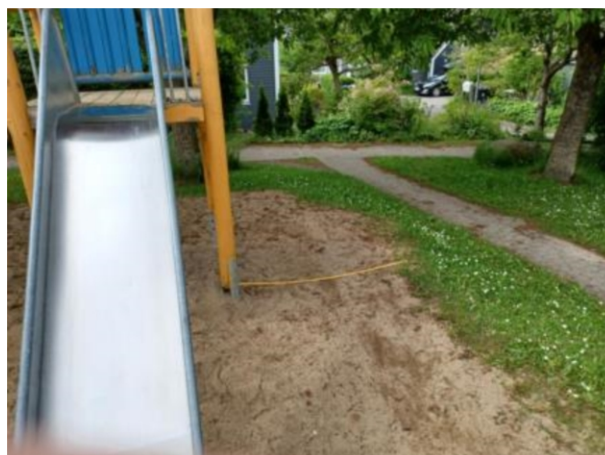
| Problemstilling | | Risikovurdering: 4 - Lav |
| Problembeskrivelse | Der gror græs/ukrudt ind i faldunderlaget, som bør fjernes. Et faldunderlag bør vedligeholdes ved, at underlaget rives/fræses og holdes fri for planter for at opretholde de stødabsorberende egenskaber. Dette bør ske efter behov. Rutinemæssig vedligehold bør bl.a. omfatte vedligehold af støddæmpende underlag.<br>Rutinemæssig vedligeholdelse | |
| Bemærkninger | Udstrækningen på faldunderlaget er 150 cm fra tårnet. | |

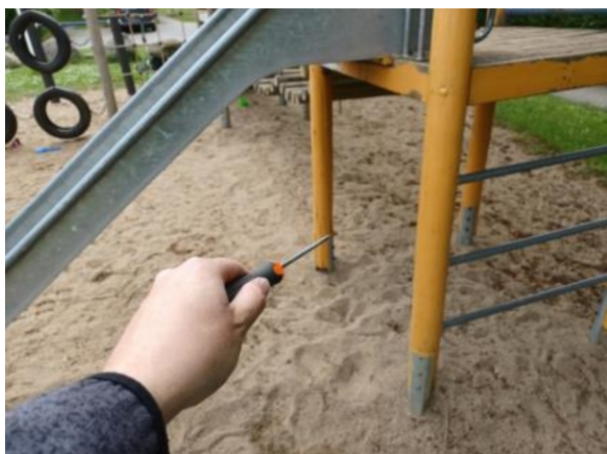
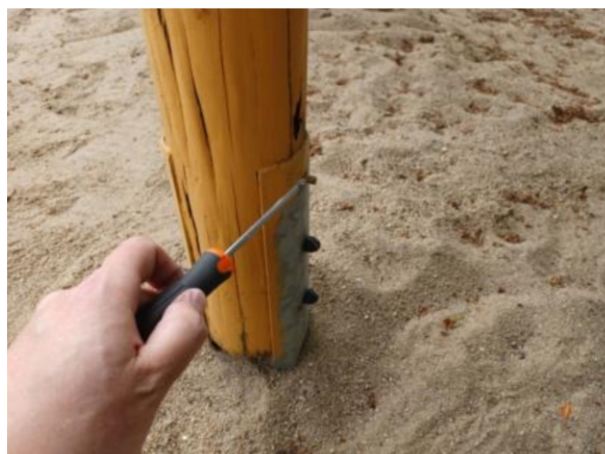
| Problemstilling | | Risikovurdering: 3 - Uønsket |
| Problembeskrivelse | Redskabet har udstikkende boltgevind som rager ud fra redskabet. Udstikkende boltgevind i en tilgængelig del af redskabet skal være permanent dækket, med fx møtrikker med afrundet hoved.<br>EN1176 Del 1 Pkt. 4.2.5 Redskabers finish | |

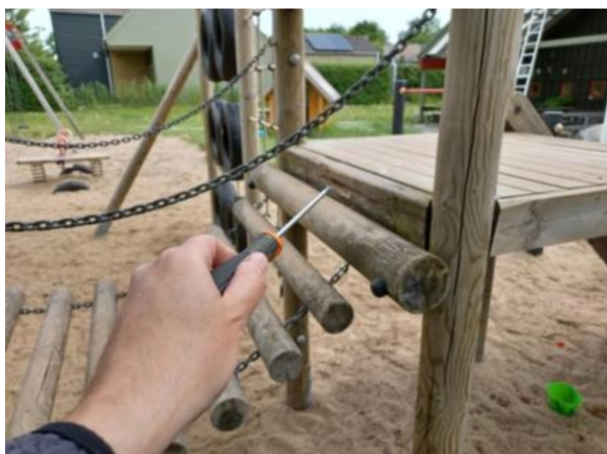
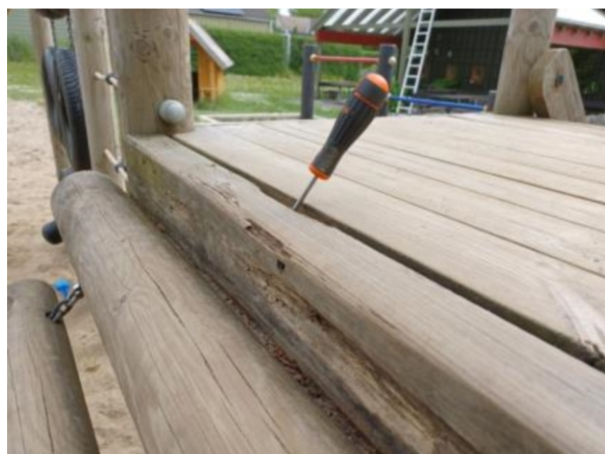
| Problemstilling | | Risikovurdering: 4 - Lav |
| Problembeskrivelse | En skruetrækker kan presses ind i viste trækomponenter som er i forfald.<br>Korrigerende vedligeholdelse | |
| Bemærkninger | Der er konstateret forfald i den viste planke til hængebroen. | |

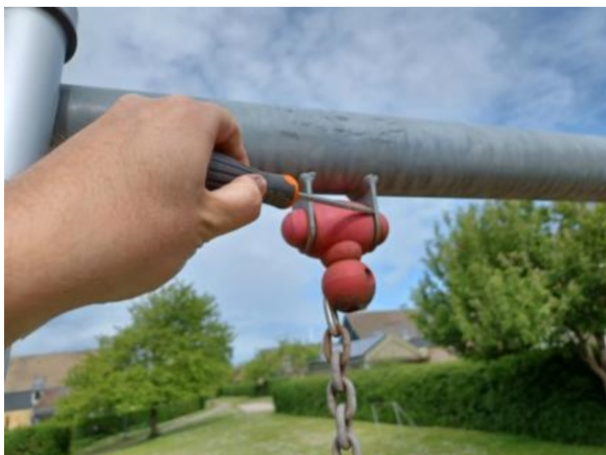
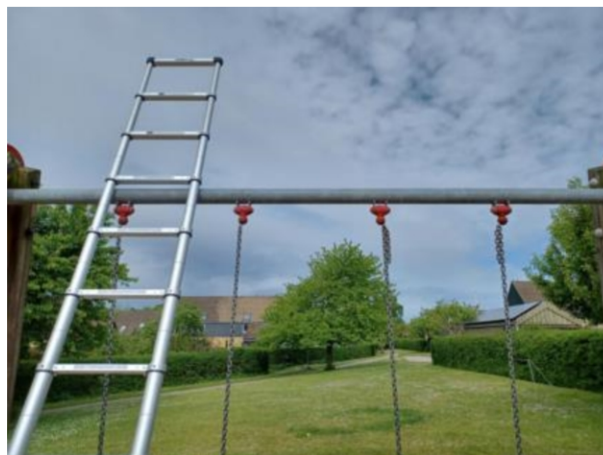
Risikovurdering: 4 - Lav

| Problembeskrivelse | Der er slid i viste komponenter/dele af redskabet. Se bemærkning.<br>Korrigerende vedligeholdelse |
| Bemærkninger | Der er konstateret slid i de 4 gyngephæng. |

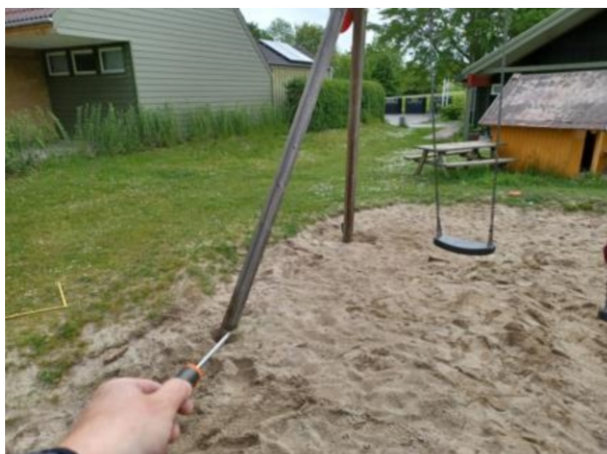
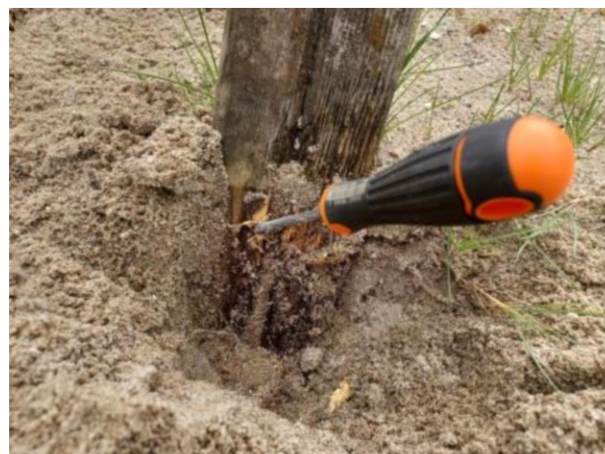
| Problemstilling | | Risikovurdering: 3 - Uønsket |
| Problembeskrivelse | En skruetrækker kan presses ind i viste trækomponenter ved terræn. Træet er i forfald ved terræn.<br>Korrigerende vedligeholdelse | |
| Bemærkninger | Det er konstateret i den viste stolpe. Stolpen bør skiftes inden for nær fremtid. | |

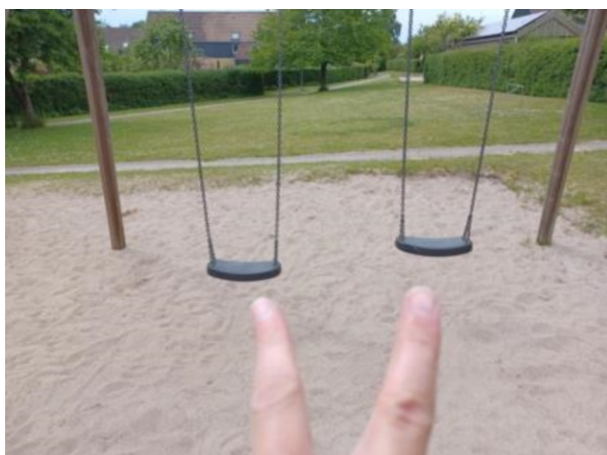
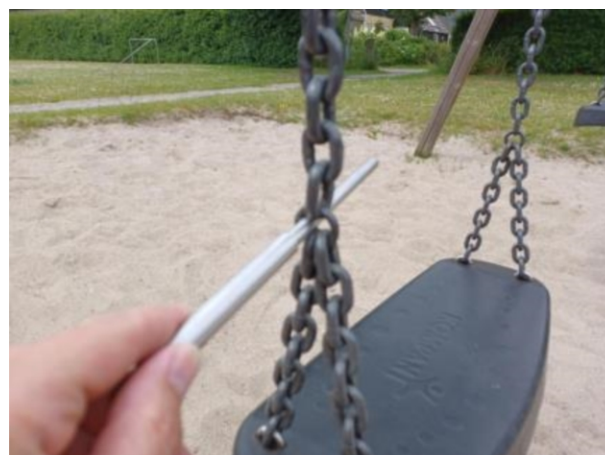
| Problemstilling | | Risikovurdering: 3 - Uønsket |
| Problembeskrivelse | Åbningen i den viste kædemontering lever ikke op til gældende krav. I kædesammenføjninger skal åbninger være mindre end 8,6mm eller større end 12mm. Her kan en 8,6mm dorn passere åbningen uden 12mm dornen kan følge med igennem.<br>EN1176 Del 1 Pkt. 4.2.13 Kæder | |
| Bemærkninger | Prøvedornen kan passere gennem alle fire kædesammenføjninger. | |

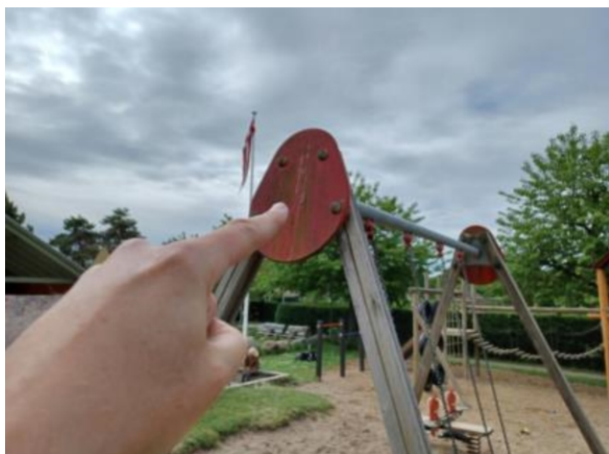
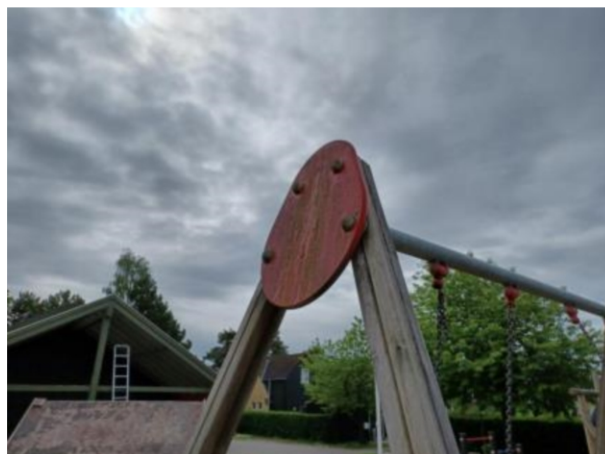
| Problemstilling | | Risikovurdering: 4 - Lav |
| Problembeskrivelse | Rutinemæssig vedligeholdelse | |
| Bemærkninger | Dækpladen er løs og bør efterspændes. | |

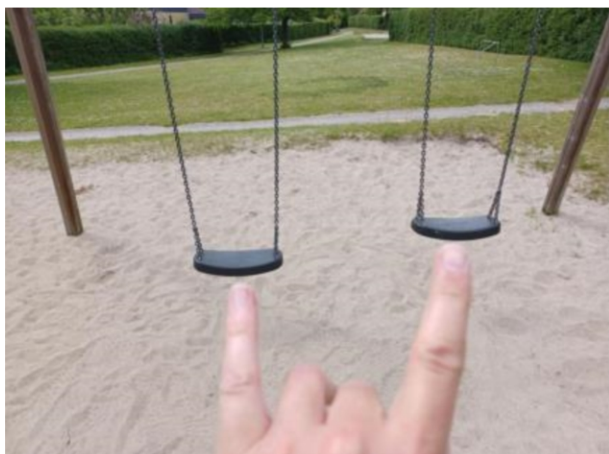
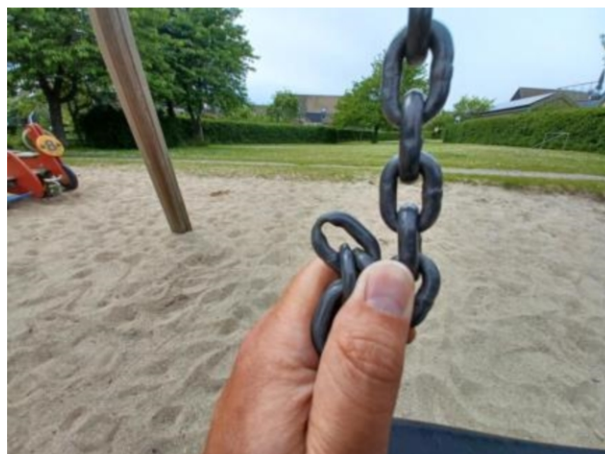
| Problemstilling | | Risikovurdering: 3 - Uønsket |
| Problembeskrivelse | Der er kraftig slid i viste komponenter - Se bemærkning.<br>Korrigerende vedligeholdelse | |
| Bemærkninger | Alle fire kædeled der sidder i sammenføjningerne er slidte og bør skiftes. | |

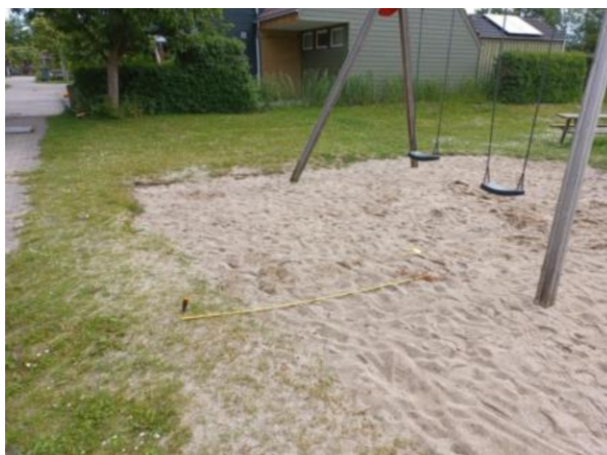
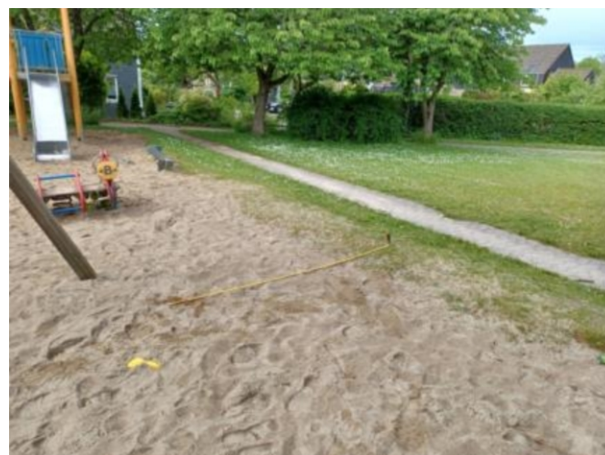
| Problemstilling | | Risikovurdering: 4 - Lav |
| Problembeskrivelse | Der gror græs/ukrudt ind i faldunderlaget, som bør fjernes. Et faldunderlag bør vedligeholdes ved, at underlaget rives/fræses og holdes fri for planter for at opretholde de stødabsorberende egenskaber. Dette bør ske efter behov. Rutinemæssig vedligehold bør bl.a. omfatte vedligehold af støddæmpende underlag.<br>Rutinemæssig vedligeholdelse | |
| Bemærkninger | Udstrækningen på faldunderlaget skal min. være 360 cm. | |

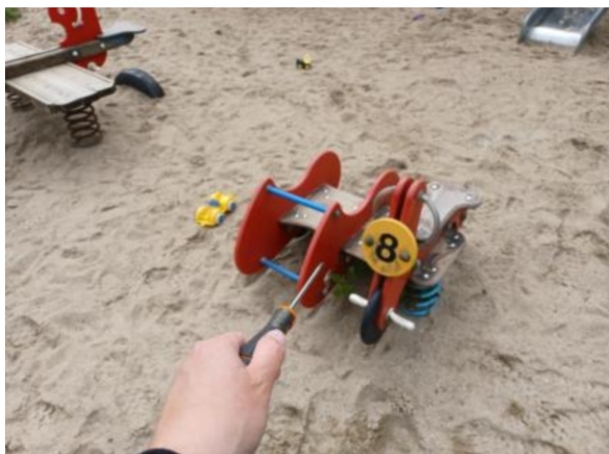
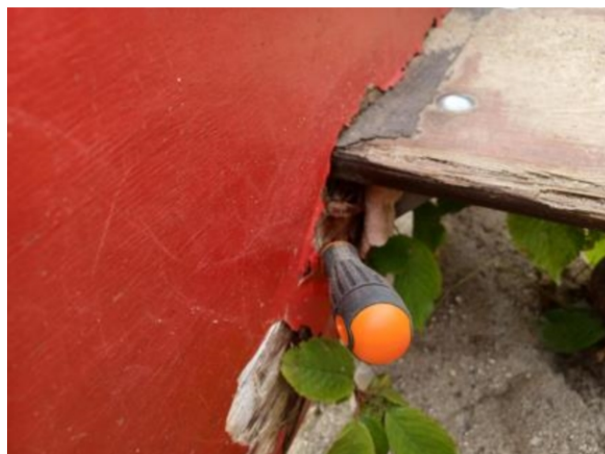
| Problemstilling | | Risikovurdering: 3 - Uønsket |
| Problembeskrivelse | En skruetrækker kan presses ind i viste trækomponenter som er i forfald.<br>Korrigerende vedligeholdelse | |
| Bemærkninger | Delen bør skiftes. | |

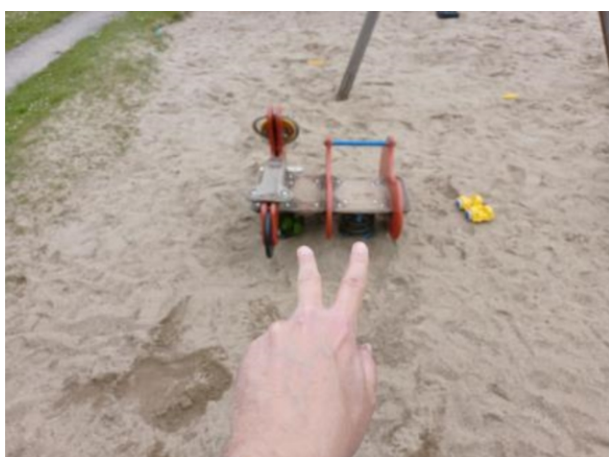
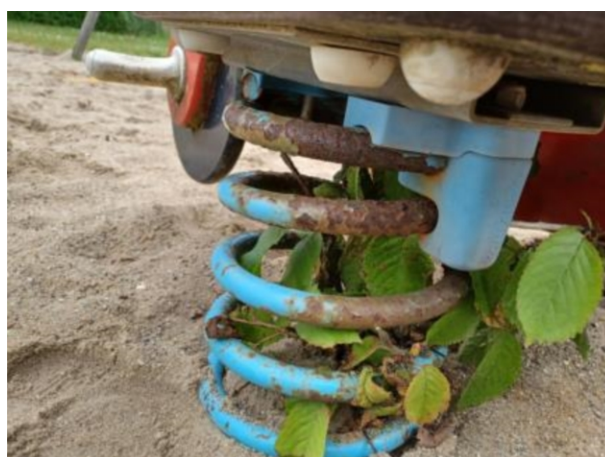
| Problemstilling | | Risikovurdering: 5 - Ubetydelig |
| Problembeskrivelse | Viste metaldele viser tegn på rust. Metaldele skal være bestandige over for atmosfæriske påvirkninger og katodisk korrosion.<br>EN1176 Del 1 Pkt. 4.1.4 Metaller | |

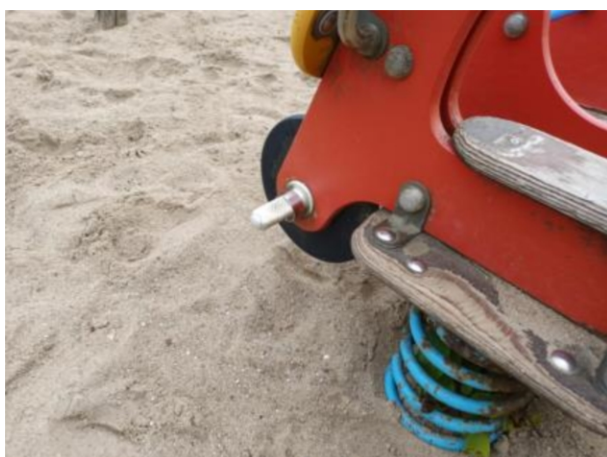
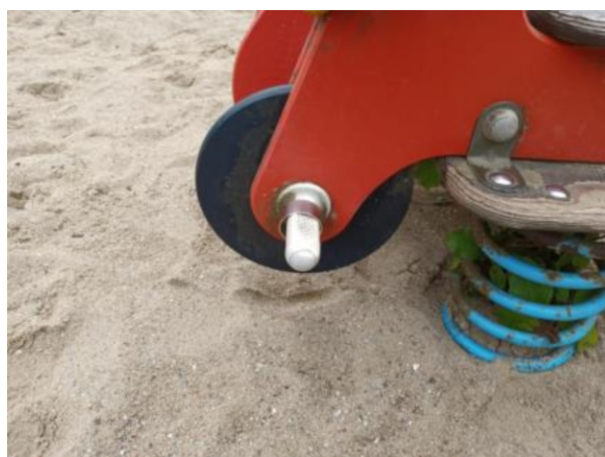
| Problemstilling | | Risikovurdering: 3 - Uønsket |
| Problembeskrivelse | Fodstøtten rager ud over test ringen ved prøvning. Ringen har et indvendigt mål på 44mm og en bredde på 22mm.BEMÆRK:Dette krav er kommet ind i standarden efter revisionen der trådte i kraft efter 1. juni 2009. Redskabet er ikke produceret efter den nye standard. Der er ikke krav om at redskabet skal opgraderes til den gældende standard.<br>EN1176 Del 6 Pkt. 4.6 Fodstøtter | |

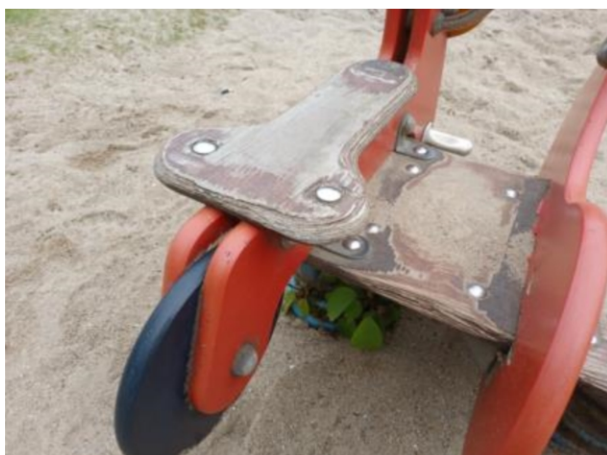
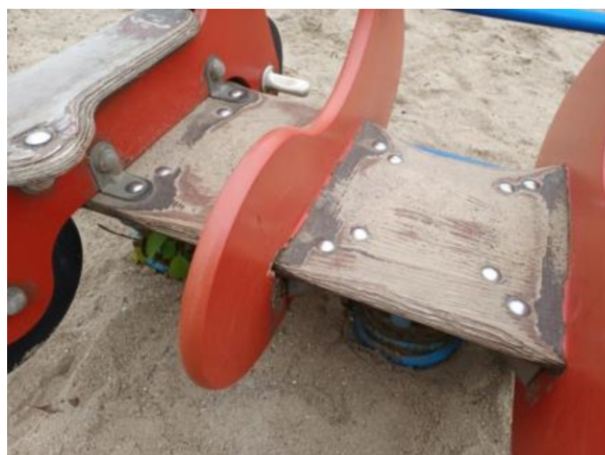
| Problemstilling | | Risikovurdering: 4 - Lav |
| Problembeskrivelse | Redskabet er slidt og ved at blive nedbrudt. Det medfører risiko for at der opstår skarpe kanter.<br>Redskabets finish samt Korrigerende vedligeholdelse | |
| Bemærkninger | Sæderne er slidte og har flossede kanter. | |

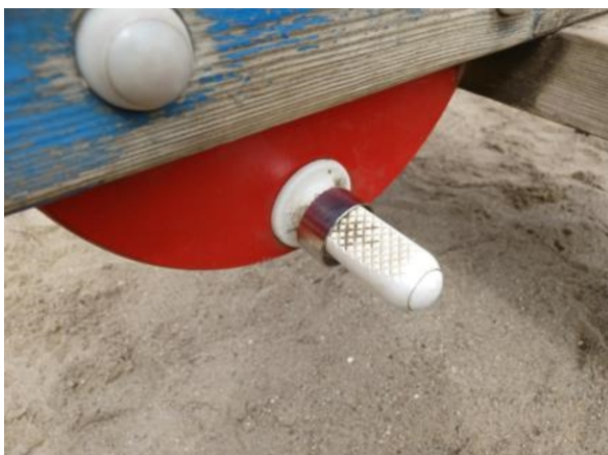
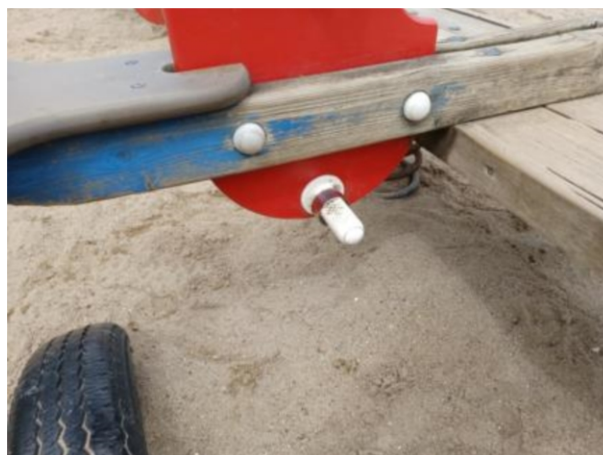
Risikovurdering: 3 - Uønsket

| Problembeskrivelse | Fodstøtten rager ud over test ringen ved prøvning. Ringen har et indvendigt mål på 44mm og en bredde på 22mm.<br>EN1176 Del 6 Pkt. 4.6 Fodstøtter |
| Bemærkninger | I forbindelse med den reparation der er foretaget af vippen bør fodstøtterne udskiftes til nogen som lever op gældende legepladsstandard. |

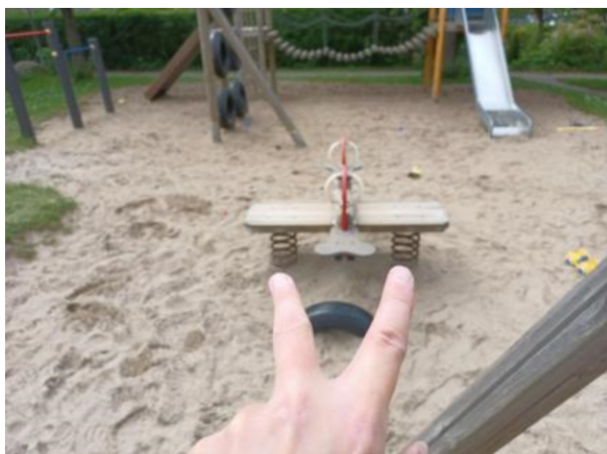
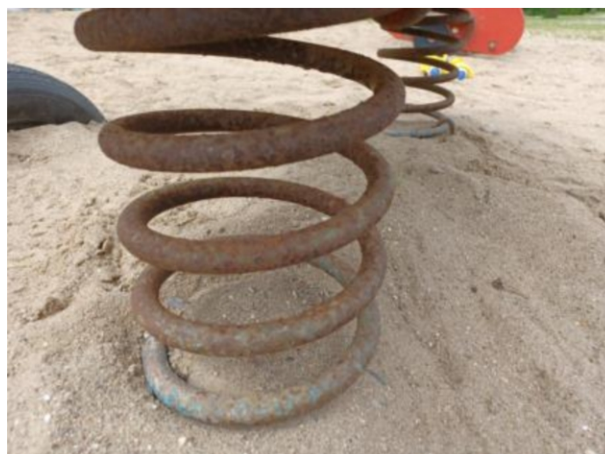
| Problemstilling | | Risikovurdering: 5 - Ubetydelig |
| Problembeskrivelse | Viste metaldele viser tegn på rust. Metaldele skal være bestandige over for atmosfæriske påvirkninger og katodisk korrosion.<br>EN1176 Del 1 Pkt. 4.1.4 Metaller | |

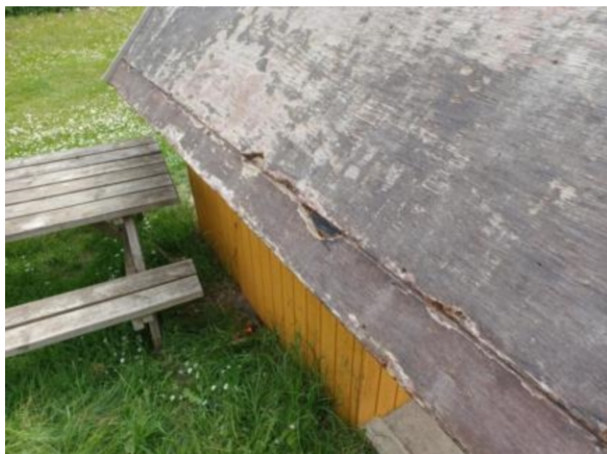
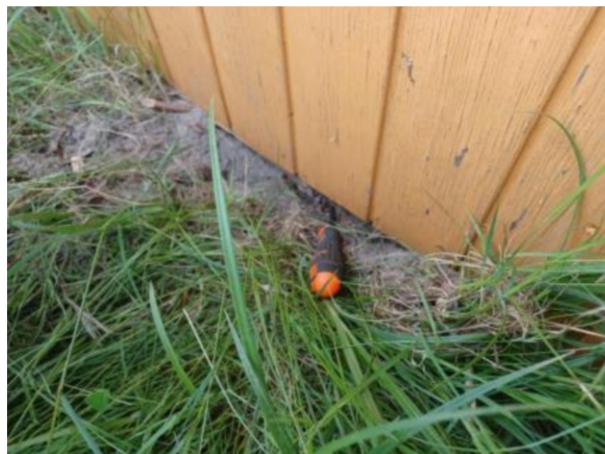
| Problemstilling | | Risikovurdering: 4 - Lav |
| Problembeskrivelse | En skruetrækker kan presses ind i viste trækomponenter som er i forfald.<br>Korrigerende vedligeholdelse | |
| Bemærkninger | Der er konstateret forfald i bunden af beklædningen. Samt begyndende forfald i tagpladerne. | |

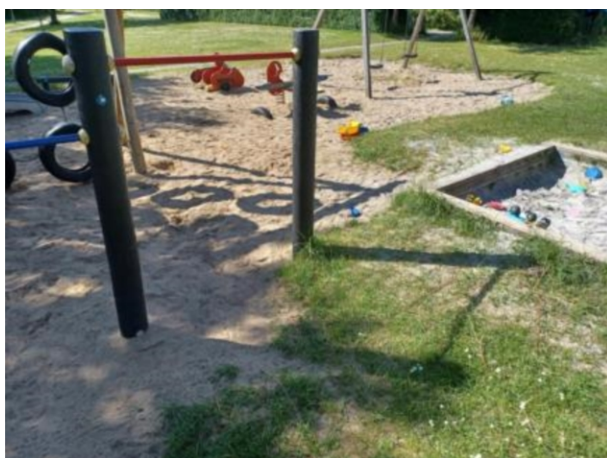
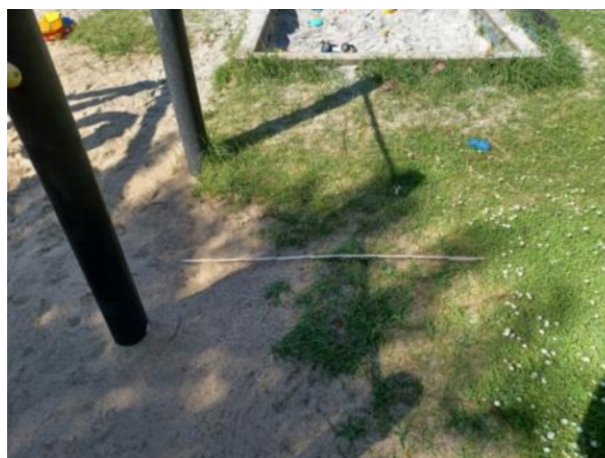
| Problemstilling | | Risikovurdering: 4 - Lav |
| Problembeskrivelse | Der gror græs/ukrudt ind i faldunderlaget, som bør fjernes. Et faldunderlag bør vedligeholdes ved, at underlaget rives/fræses og holdes fri for planter for at opretholde de støddabsorberende egenskaber. Dette bør ske efter behov. Rutinemæssig vedligehold bør bl.a. omfatte vedligehold af støddæmpende underlag. Rutinemæssig vedligeholdelse | |
| Bemærkninger | Faldhøjden er her hhv 146 cm og 128 cm. Udstrækningen af faldunderlaget skal her være min. 150 cm. Faldunderlaget bør rives for græs og ukrudt. | |
