# LEGEPLADSINSPEKTION

## Kompan Danmark Installationsinspektion GRUNDEJERFORENINGEN KÆRLODDEN

### Inspektionstype: Årlig hovedinspektion

**Rapportnr.: SR443**

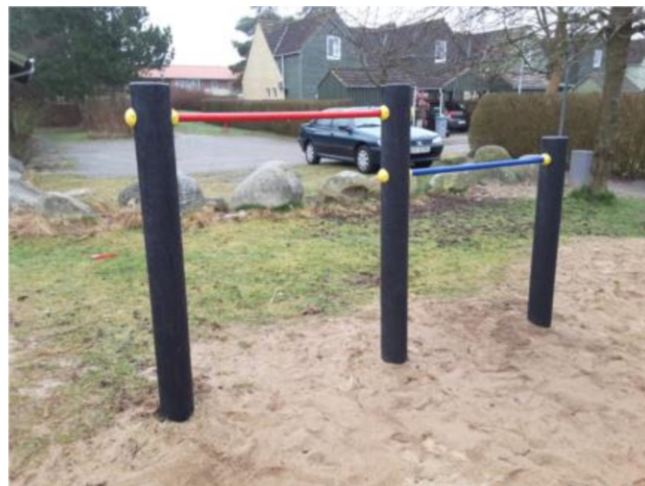
Navn: Kolbøttestativ  
 Redskabsnr.: 21956789.3  
 Producent: Boerplay  
 Installationsdato: jul 01, 2015  
 Materiale: Kunststof/Stål  
 Max. fri faldhøjde: 1.390 mm  
 Småbørn (0-5 år)  
 Børn (6-11 år)

| Problemstilling | | Risikovurdering: 3 - Uønsket |
| Problembeskrivelse | Der vurderes, at underlaget under legeredskabet er for hårdt.<br>Normalt kan græs på muldlag være tilstrækkeligt støddæmpende ved fald op til 1000mm, men her overstiger den maksimale faldhøjde 1000mm.<br>BEMÆRK: Der kan foretages en droptest af faldunderlaget, som kan give svar på om denne vurdering er korrekt.<br>EN1176:2008 Del 1 Pkt. 4.2.8.5.2 Redskaber med en fri faldhøjde over 600 mm eller med tvungen bevægelse samt Tabel 4 | |
| Bemærkninger | Faldhøjden er her hhv 139 cm og 113 cm. Udstrækningen af faldunderlaget skal her min. være 150 cm. | |

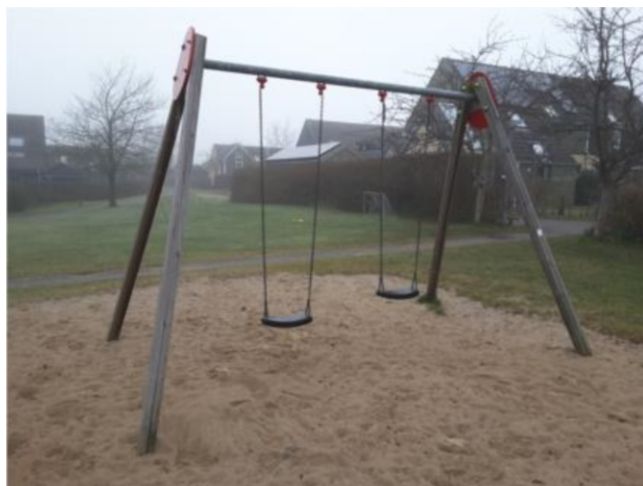
Navn: Gyngestativ  
 Redskabsnr.: 21956789.1  
 Producent: KOMPAN A/S  
 Levetid: 10  
 Materiale: kunststof/træ/Stål

Risikovurdering: 5 - Ubetydelig

| Problembeskrivelse | Der mangler dækhætte på redskabet.<br>EN1176:2008 Del 7 Pkt. 8.2.7 Korrigerende vedligeholdelse |
| Bemærkninger | Der mangler 8 dækhætter ved den ene ende af overliggeren. |

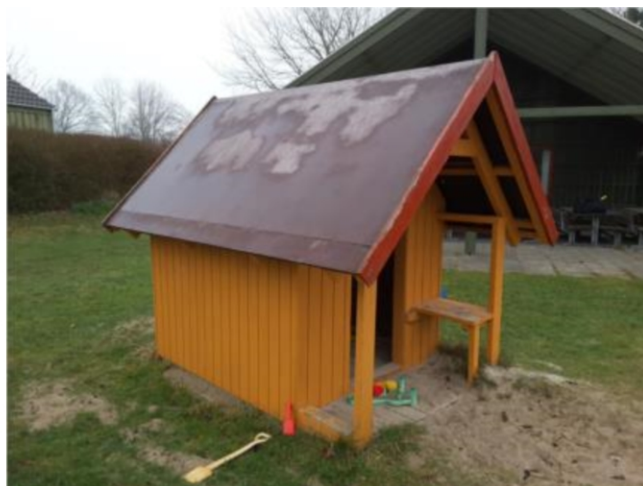
Navn: Legehus  
 Redskabsnr.: 21956789.5  
 Producent: Ukendt  
 Materiale: Træ  
 Småbørn (0-5 år)

Risikovurdering: 3 - Uønsket

| Problembeskrivelse | Der er konstateret risiko for fastklemning af hovedet i redskabet.<br>Åbninger der er placeret mere end 600mm over faldunderlaget eller ståfladen, som kan passeres af prøvedorn C (89x157mm) uden prøvedorn D (Ø230mm) kan følge med, udgør en risiko for fastklemning af hovedet.<br>EN1176:2008 Del 1 Pkt. 4.2.7.2 Fastklemning af hoved og hals og Figur D1 |
| Bemærkninger | Der er konstateret 6 åbninger mellem taget og væggene. Jeg vurderer dog sandsynligheden som lav her, da situationen kræver at man får fødderne gennem åbningen først. |

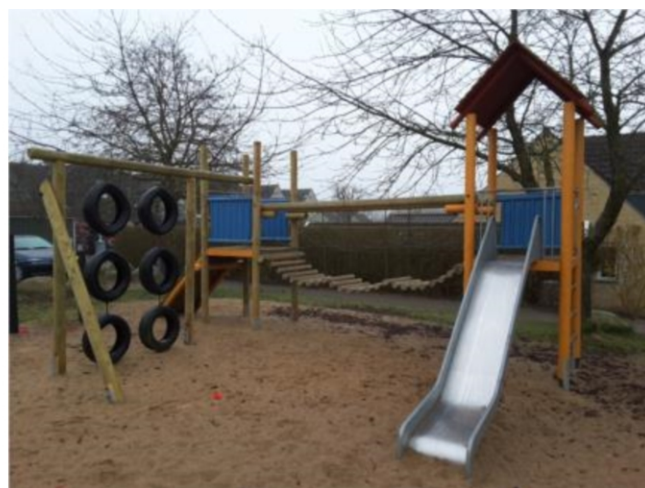
Navn: Legesystem med rutsjebane  
 Redskabsnr.: 21956789.2  
 Producent: Ukendt  
 Materiale: kunststof/træ/Stål

Risikovurdering: 5 - Ubetydelig

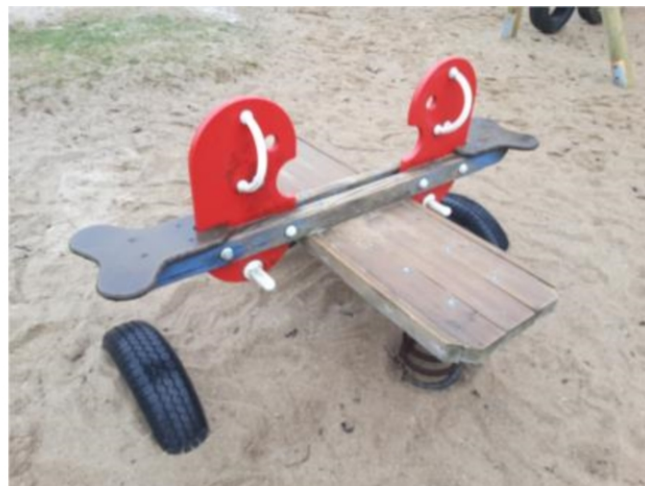
Risikovurdering: 3 - Uønsket

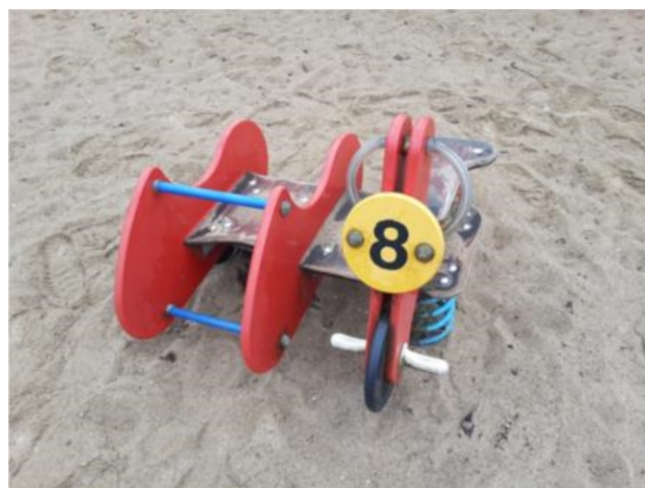
Navn: Vippe  
 Redskabsnr.: 21956789.7  
 Producent: KOMPAN A/S  
 Materiale: kunststof/træ/Stål

| Problemstilling | | Risikovurdering: 4 - Acceptabel |
| Problembeskrivelse | Redskabet er slidt og ved at blive nedbrudt. Det medfører risiko for at der opstår skarpe kanter.<br>EN1176:2008 Del 1 Pkt. 4.2.5 Redskabers finish EN1176:2008 Del 7 Pkt. 8.2.7 Korrigerende vedligeholdelse | |
