# LEGEPLADSINSPEKTION

### Grundejerforeningen Kærlodden

**Inspektionstype: Årlig hovedinspektion**

**Rapportnr.: SR2896**

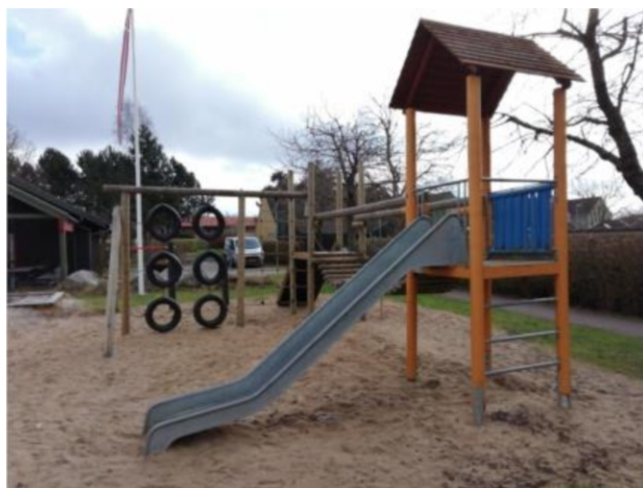
Navn: Legesystem med rutsjebane  
 Redskabsnr.: 21956789.2  
 Producent: Ukendt  
 Materiale: kunststof/træ/Stål

| Problemstilling | | Risikovurdering: 5 - Ubetydelig |
| Problembeskrivelse | Der mangler dækhætte på redskabet.<br>EN1176:2008 Del 7 Pkt. 8.2.7 Korrigerende vedligeholdelse | |
| Bemærkninger | Der mangler dækhætter flere steder på redskabet. | |

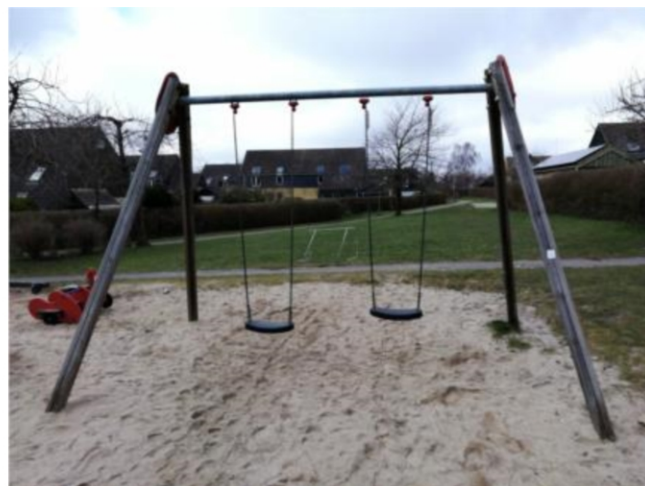
Navn: Gyngestativ  
 Redskabsnr.: 21956789.1  
 Producent: KOMPAN A/S  
 Levetid: 10  
 Materiale: kunststof/træ/Stål

| Problemstilling | | Risikovurdering: 3 - Uønsket |
| Problembeskrivelse | Der er slid i viste komponenter/dele af redskabet. Se bemærkning.<br>EN1176:2008 Del 7 Pkt. 8.2.7 Korrigerende vedligeholdelse | |

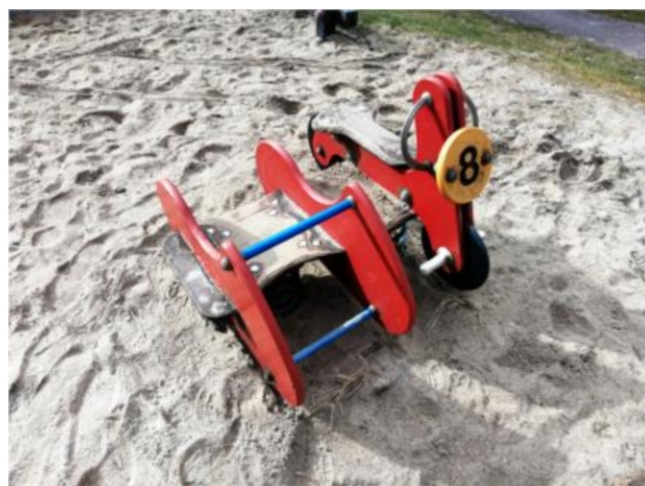
Navn: Vippe  
 Redskabsnr.: 21956789.7  
 Producent: KOMPAN A/S  
 Materiale: kunststof/træ/Stål

| Problemstilling | | Risikovurdering: 5 - Ubetydelig |
| Problembeskrivelse | Viste metaldele viser tegn på rust. Metaldele skal være bestandige over for atmosfæriske påvirkninger og katodisk korrosion.<br>EN1176 Del 1 Pkt. 4.1.4 Metaller | |

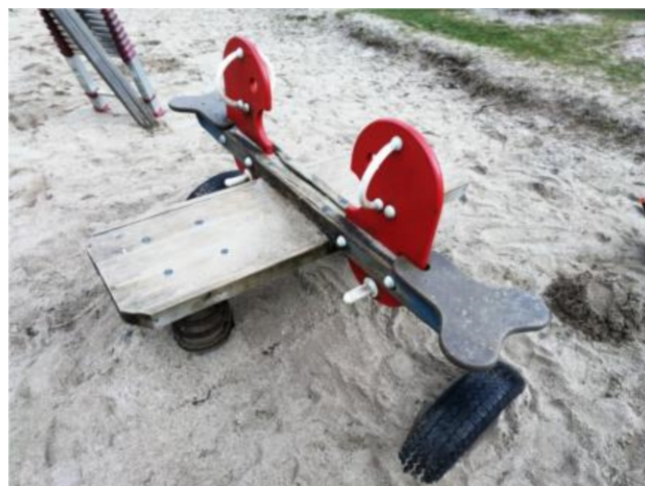
| Problemstilling | | Risikovurdering: 3 - Uønsket |
| Problembeskrivelse | Fodstøtten rager ud over test ringen ved prøvning. Ringen har et indvendigt mål på 44mm og en bredde på 22mm.<br>EN1176 Del 6 Pkt. 4.6 Fodstøtter | |

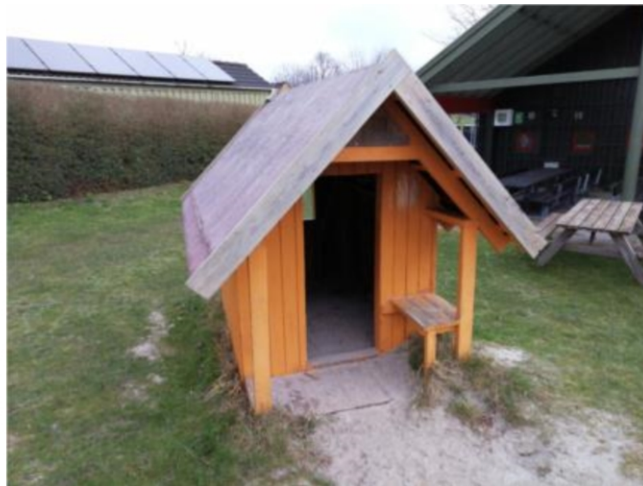
Navn: Legehus  
 Redskabsnr.: 21956789.5  
 Producent: Ukendt  
 Materiale: Træ  
 Småbørn (0-5 år)

Problemstilling

Risikovurdering: 4 - Acceptabel

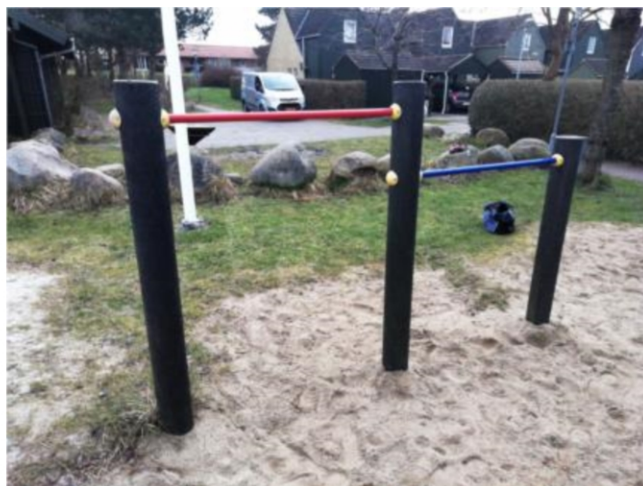
Navn: Kolbøttestativ  
 Redskabsnr.: 21956789.3  
 Producent: Boerplay  
 Installationsdato: jul 01, 2015  
 Materiale: Kunststof/Stål  
 Max. fri faldhøjde: 1.390 mm  
 Småbørn (0-5 år)  
 Børn (6-11 år)

### Problemstilling

Risikovurdering: 3 - Uønsket

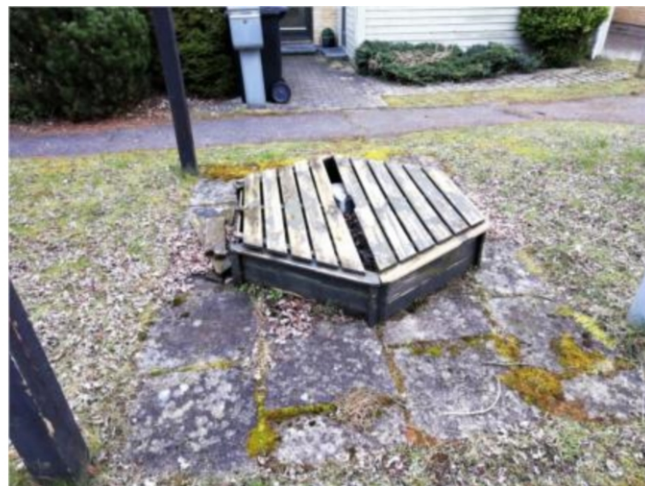
Navn: Sandkasse ved nr 121  
 Redskabsnr.: LP2.3  
 Producent: Ukendt  
 Materiale: Træ  
 Småbørn (0-5 år)

### Problemstilling

Risikovurdering: 3 - Uønsket

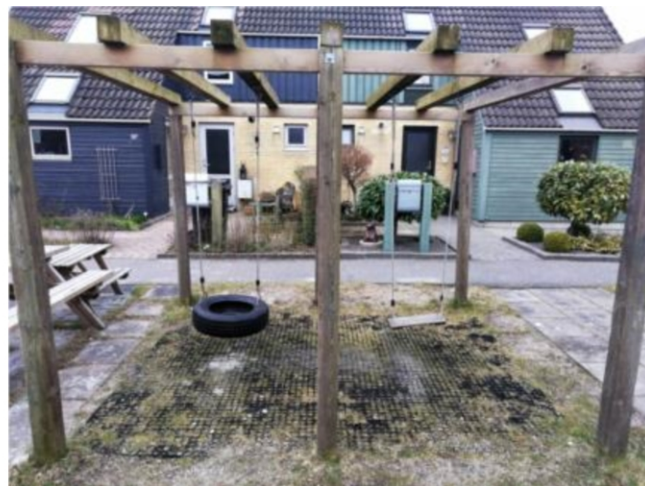
Navn: Gynger  
 Redskabsnr.: LP2.1  
 Producent: Ukendt  
 Levetid: 10

### Problemstilling

Risikovurdering: 3 - Uønsket

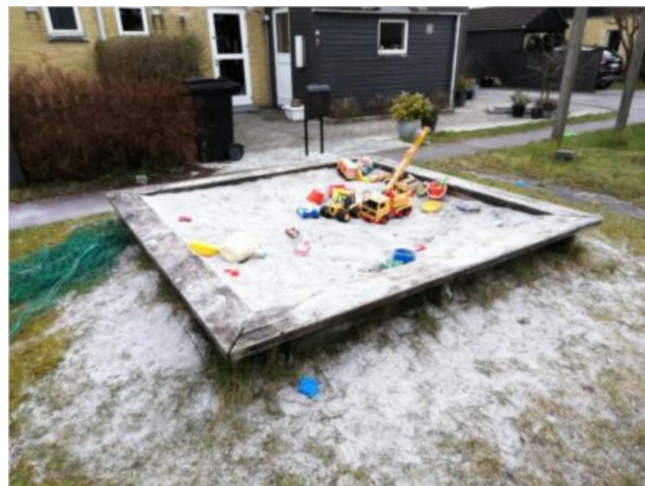
Navn: Sandkasse ved nr 65  
 Redskabsnr.: LP3.2  
 Producent: Ukendt  
 Materiale: Træ  
 Småbørn (0-5 år)

### Problemstilling

Risikovurdering: 4 - Acceptabel

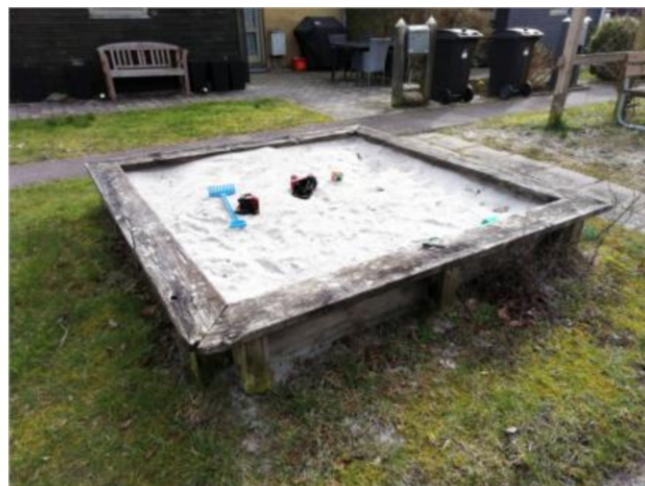
Navn: Sandkasse ved nr 39  
Redskabsnr.: LP3.1  
Producent: Ukendt  
Materiale: Træ  
Småbørn (0-5 år)

| Problemstilling | | Risikovurdering: 4 - Acceptabel |
| Problembeskrivelse | En skruetrækker kan presses ind i viste trækomponenter som er i forfald.<br>EN1176:2008 Del 7 Pkt. 8.2.7 Korrigerende vedligeholdelse | |
